## ⚠ SERVICE ALERT: FORCE TROLLING MOTOR DEPTH LIMITER

Force Trolling Motor 50" (010-02024-00) with a serial number lower than 5RA010297.

Force Trolling Motor 57" (010-02025-00) with a serial number lower than 5RC005878.

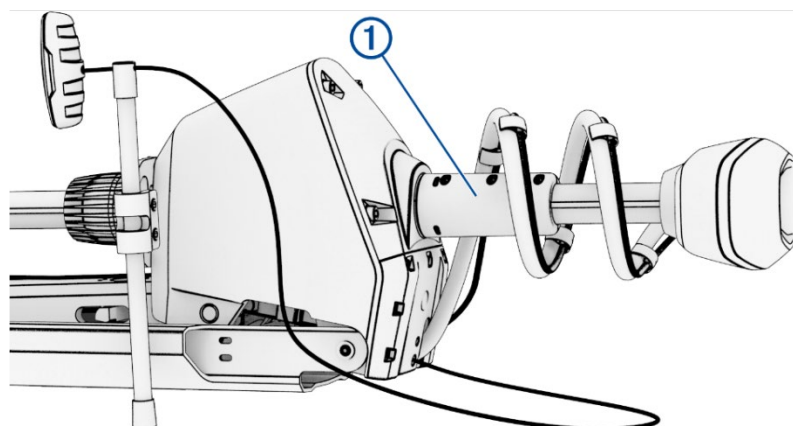
If the Force Trolling Motor is deployed at a depth that results in compression of the coil cable, repeated use may cause the coil cable to rub against itself and the trolling motor, damaging the coil cable. Damage to the coil cable could result in loss of trolling motor function and may cause an electrical short, possibly resulting in a brief electrical fire on the wire insulation in rare situations. As mandated in the *Force Trolling Motor Installation Instructions*, you must install a proper circuit breaker, which can limit heat buildup after the breaker trips. It should also be noted that the cable materials are flame retardant and self-extinguishing. These factors help limit the scope and duration of any potential brief electrical fire.

1. Examine your trolling motor to see if the depth-limiting mechanism is present ①.

**NOTE:** If you have a trolling motor with a serial number larger than that listed above, the mechanism should already be installed. The serial number is located on the back of the steering housing below the cable-junction box, appearing as s/n: 5RXXXXXXX)

2. Select an action:
  - a. If the depth-limiting mechanism is present, no further action is needed.
  - b. If the depth-limiting mechanism is not present, send an email with your name, shipping address, and serial number to [MarineServiceAlerts@garmin.com](mailto:MarineServiceAlerts@garmin.com) to receive a free update kit containing the mechanism and the parts needed to install it. Instructions to install the mechanism are included in the kit.

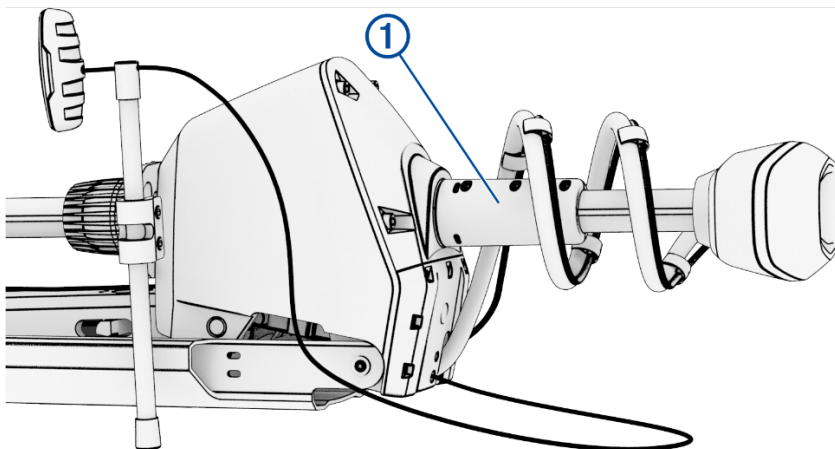
1. Examinez votre moteur électrique pour vérifier si le mécanisme de limitation de profondeur est présent ①.

**REMARQUE :** si le numéro de série de votre moteur est supérieur à celui indiqué ci-dessus, le mécanisme devrait déjà être installé. Le numéro de série est situé à l'arrière du boîtier de direction, sous le boîtier de raccordement de câble, et se présente sous le format 5RXXXXXX.

- a. Si le mécanisme de limitation de profondeur est déjà installé, aucune autre action n'est nécessaire.
- b. Si le mécanisme de limitation de profondeur n'est pas installé, envoyez un e-mail avec votre nom, votre adresse de livraison et votre numéro de série au service d'assistance produit Garmin à l'adresse [MarineServiceAlerts@garmin.com](mailto:MarineServiceAlerts@garmin.com) pour recevoir un kit de mise à jour gratuit contenant le mécanisme ainsi que les pièces nécessaires à son installation. Les instructions d'installation du mécanisme sont incluses dans le kit.

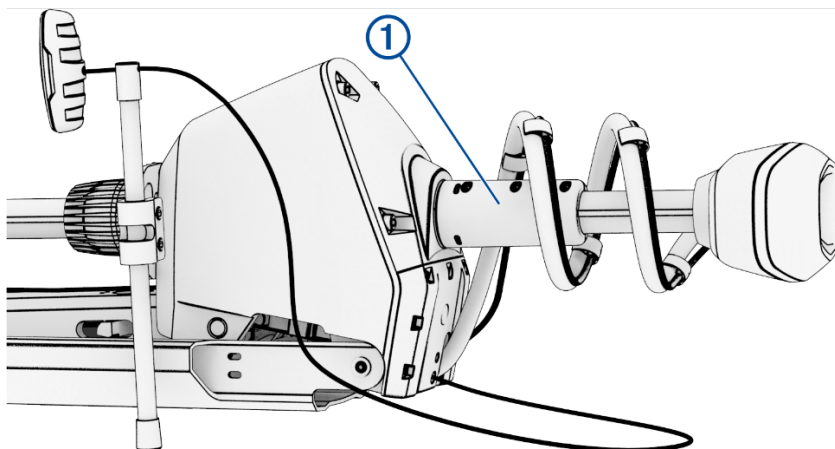
1. Esaminare il trolling motor per verificare se è presente il meccanismo di limitazione della profondità ①.

**NOTA:** se si dispone di un trolling motor con un numero di serie superiore a quello indicato sopra, il meccanismo dovrebbe essere già installato. Il numero di serie si trova sul retro dell'alloggiamento dello sterzo sotto la scatola di derivazione del cavo, visualizzato come s/n: 5RXXXXXXX.

- a. Se è presente il meccanismo di limitazione della profondità, non sono necessarie ulteriori azioni.
- b. Se il meccanismo di limitazione della profondità non è presente, inviare un'e-mail con il proprio nome, l'indirizzo di spedizione e il numero di serie al servizio di assistenza Garmin all'indirizzo [MarineServiceAlerts@garmin.com](mailto:MarineServiceAlerts@garmin.com) per ricevere un kit di aggiornamento gratuito contenente il meccanismo e le parti necessarie per installarlo. Le istruzioni per l'installazione del meccanismo sono incluse nel kit.

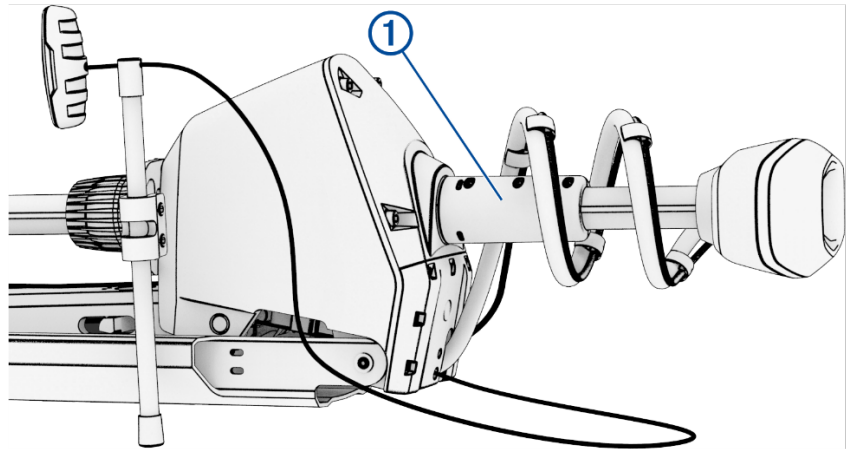
1. Überprüfen Sie am Trolling Motor, ob der Tiefenbegrenzungsmechanismus vorhanden ist ①.

**HINWEIS:** Wenn die Seriennummer Ihres Trolling Motors höher ist als die oben aufgeführten Nummern, sollte der Mechanismus bereits installiert sein. Die Seriennummer befindet sich auf der Rückseite des Steuerungsgehäuses unter dem Kabelverteilerkasten und weist folgendes Format auf: s/n: 5RXXXXXXX)

2. Wählen Sie eine Aktion:
  - a. Falls der Tiefenbegrenzungsmechanismus vorhanden ist, sind keine weiteren Maßnahmen erforderlich.
  - b. Falls der Tiefenbegrenzungsmechanismus nicht vorhanden ist, senden Sie eine Email mit Ihrem Namen, Ihrer Lieferadresse und der Seriennummer unter [MarineServiceAlerts@garmin.com](mailto:MarineServiceAlerts@garmin.com) an den Garmin-Produktsupport, um ein kostenloses Update-Kit zu erhalten. Das Kit umfasst den Mechanismus und die für die Installation erforderlichen Teile. Anweisungen zum Installieren des Mechanismus sind im Kit enthalten.

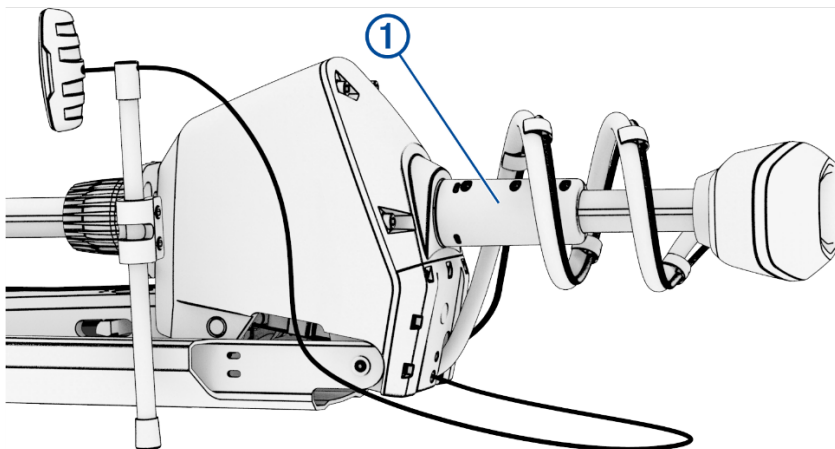
1. Examina el motor eléctrico para comprobar si existe un mecanismo que limita la profundidad ①.

**NOTA:** Si tienes un motor eléctrico con un número de serie mayor al mencionado anteriormente, el mecanismo ya debería estar instalado. El número de serie se encuentra en la parte posterior de la carcasa del sistema de

- a. Si hay un mecanismo de limitación de profundidad, no es necesario hacer nada más.
- b. Si no hay un mecanismo de limitación de profundidad, envía un correo electrónico con tu nombre, dirección de envío y número de serie al departamento de asistencia técnica de Garmin en [MarineServiceAlerts@garmin.com](mailto:MarineServiceAlerts@garmin.com) para recibir un kit de actualización gratuito que contiene el mecanismo y las piezas necesarias para instalarlo. Las instrucciones para instalar el mecanismo se incluyen en el kit.

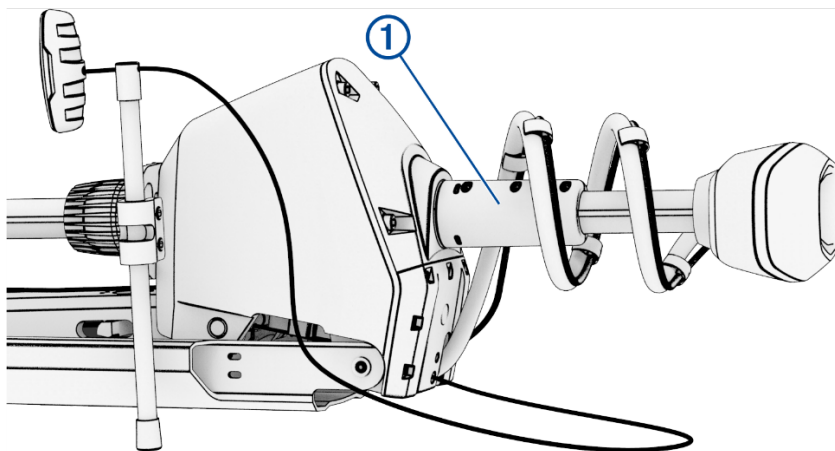
1. Examine o motor de corrico para ver se o mecanismo de limitação de profundidade está presente ①.

**OBSERVAÇÃO:** se você tiver um motor de corrico com um número de série superior ao listado acima, o mecanismo já deve estar instalado. O número de série está localizado na parte de trás do compartimento da direção, abaixo da caixa de junção do cabo, que aparece como s/n: 5RXXXXXX)

- a. Se o mecanismo de limitação de profundidade estiver presente, nenhuma ação adicional será necessária.
- b. Se o mecanismo de limitação de profundidade não estiver presente, envie um e-mail com seu nome, endereço de entrega e número de série para o Garmin Product Support em [MarineServiceAlerts@garmin.com](mailto:MarineServiceAlerts@garmin.com) para receber um kit de atualização gratuito contendo o mecanismo e as peças necessárias para instalá-lo. As instruções para instalar o mecanismo estão incluídas no kit.

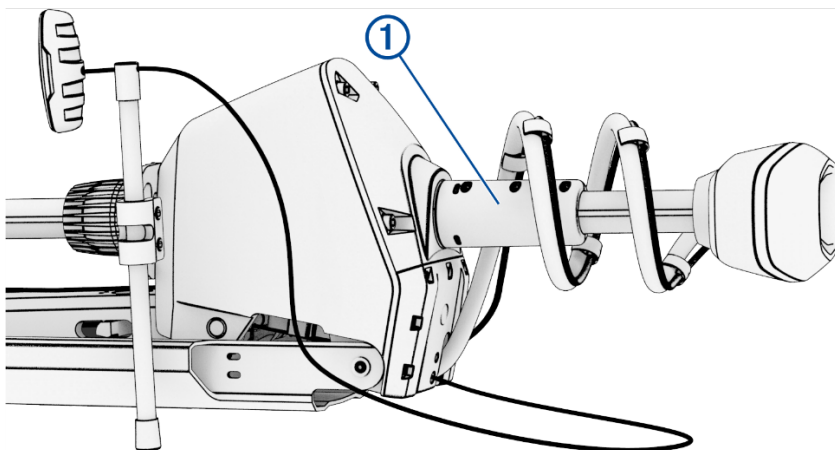
1. Controleer uw trolling motor om te zien of het dieptebegrenzingsmechanisme aanwezig is ①.

**OPMERKING:** Als u een trolling motor hebt met een serienummer dat hoger is dan hierboven vermeld, zou het mechanisme al geïnstalleerd moeten zijn. Het serienummer bevindt zich aan de achterkant van de stuurbehuizing onder de kabelaansluitdoos, te zien als serienr. 5RXXXXXXX)

- a. Als het dieptebegrenzingsmechanisme aanwezig is, hoeft u verder niets te doen.
- b. Als het dieptebegrenzingsmechanisme niet aanwezig is, stuurt u een e-mail met uw naam, verzendadres en serienummer naar Garmin Product Support via [MarineServiceAlerts@garmin.com](mailto:MarineServiceAlerts@garmin.com) om een gratis updatekit te ontvangen met het mechanisme en de onderdelen die nodig zijn om het te installeren. De kit bevat instructies voor het installeren van het mechanisme.

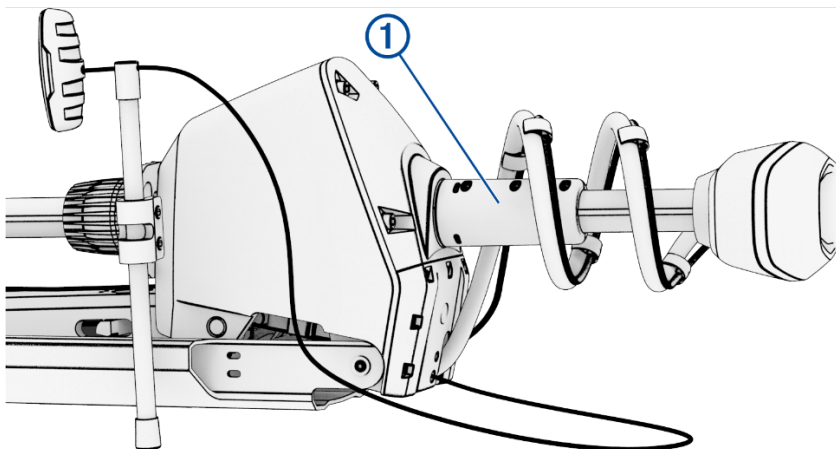
1. Undersøg elmotoren for at se, om den dybdebegrænsende mekanisme er til stede ①.

**BEMÆRK:** Hvis du har en elmotor med et serienummer, der er større end det, der er angivet ovenfor, bør mekanismen allerede være installeret. Serienummeret er placeret på bagsiden af styrehuset under kabelsamledåsen, der vises som s/n:5RXXXXXXX).

- a. Hvis den dybdebegrænsende mekanisme er til stede, er der ikke behov for yderligere handling.
- b. Hvis den dybdebegrænsende mekanisme ikke er til stede, skal du sende en e-mail med dit navn, din leveringsadresse og serienummeret til Garmins produktsupport via [MarineServiceAlerts@garmin.com](mailto:MarineServiceAlerts@garmin.com) for at modtage et gratis opdateringssæt, der indeholder mekanismen og de dele, der er nødvendige for at installere den. Instruktioner til installering af mekanismen medfølger sættet.

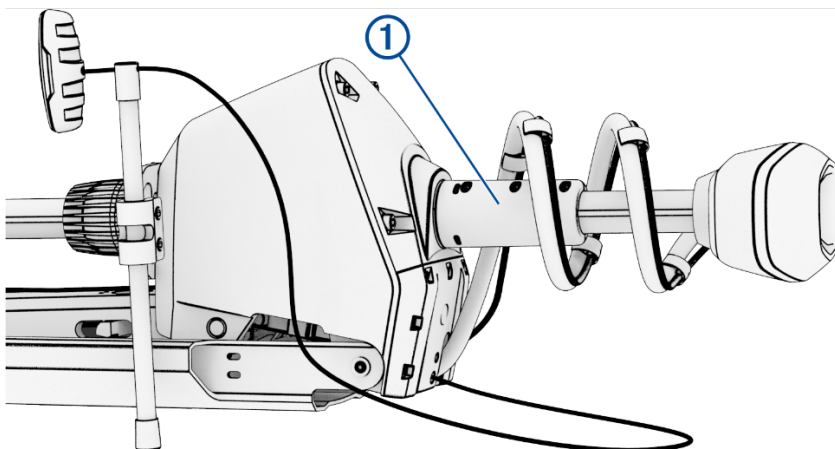
1. Tarkista, onko keulamoottorissasi syvyyssrajoitinmekanismi ①.

**HUOMAUTUS:** Jos sinulla on keulamoottori, jonka sarjanumero on edellä mainittuja suurempi, mekanismin pitäisi olla jo asennettuna. Sarjanumero sijaitsee ohjausjärjestelmän kotelon takana jakorasian alapuolella, ja sen muoto on s/n: 5RXXXXXX.

- a. Jos syvyysrajoitinmekanismi on asennettu, muita toimia ei tarvita.
- b. Jos syvyysrajoitinmekanismia ei ole, lähetä nimesi, toimitusosoitteesi ja keulamoottorin sarjanumero Garminin tuotetuen osoitteeseen [MarineServiceAlerts@garmin.com](mailto:MarineServiceAlerts@garmin.com). Saat maksuttoman päivityssarjan, joka sisältää mekanismin ja sen asentamiseen tarvittavat osat. Sarja sisältää mekanismin asennusohjeet.

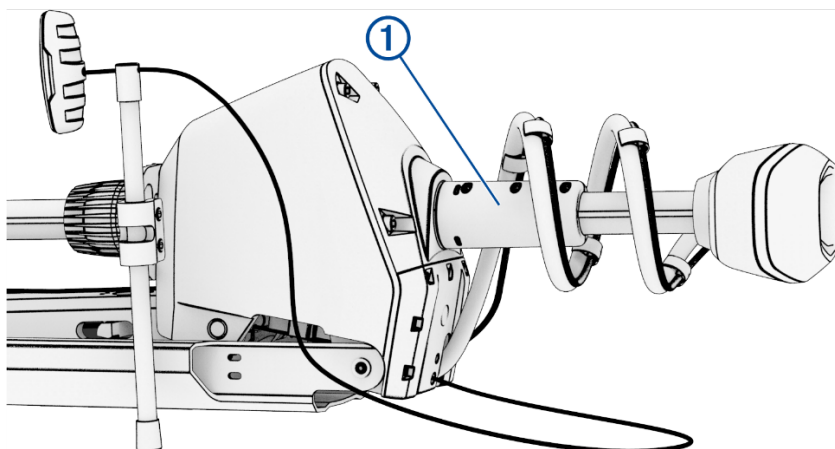
1. Undersøk dorgemotoren for å se om dybdebegrensermekanismen er til stede ①.

**MERK:** Hvis du har en dorgemotor med et serienummer som er større enn det som nevnes ovenfor, skal mekanismen allerede være montert. Serienummeret finner du på baksiden av styresystemets hus under kabelkoblingsboksen. Det ser slik ut: s/n: 5RXXXXXXX)

- a. Hvis dybdebegrensermekanismen er til stede, er det ikke nødvendig med ytterligere tiltak.
- b. Hvis dybdebegrensermekanismen ikke er til stede, kan du sende en e-post med navn, leveringsadresse og serienummer til Garmins produktkundestøtte på [MarineServiceAlerts@garmin.com](mailto:MarineServiceAlerts@garmin.com) for å motta et kostnadsfritt oppdateringssett som inneholder mekanismen og delene som trengs for å montere det. Instruksjoner for å montere mekanismen følger med i settet.

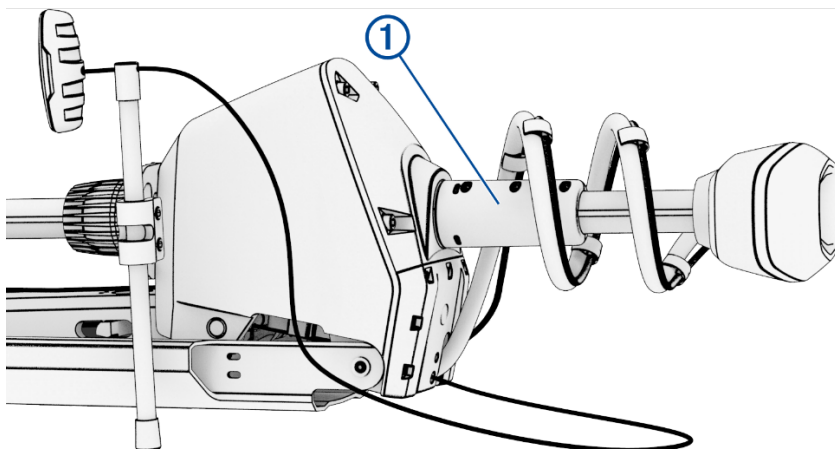
1. Undersök trollingmotorn för att se om mekanismen för djupbegränsning är installerad ①.

**OBS!** Om du har en trollingmotor med ett serienummer som är högre än det som anges ovan ska mekanismen redan vara installerad. Serienumret finns på baksidan av styrsystemets hölje under kabelfördelaren visas som serienummer: 5RXXXXXXX)

- a. Om det finns en mekanism för djupbegränsning behövs ingen ytterligare åtgärd.
- b. Om det inte finns någon mekanism för djupbegränsning skickar du ett e-postmeddelande med ditt namn, din leveransadress och ditt serienummer till Garmins produktsupport på [MarineServiceAlerts@garmin.com](mailto:MarineServiceAlerts@garmin.com) för att få ett kostnadsfritt uppdateringssats med mekanismen och de delar som behövs för att installera den. Instruktioner för installation av mekanismen ingår i satsen.

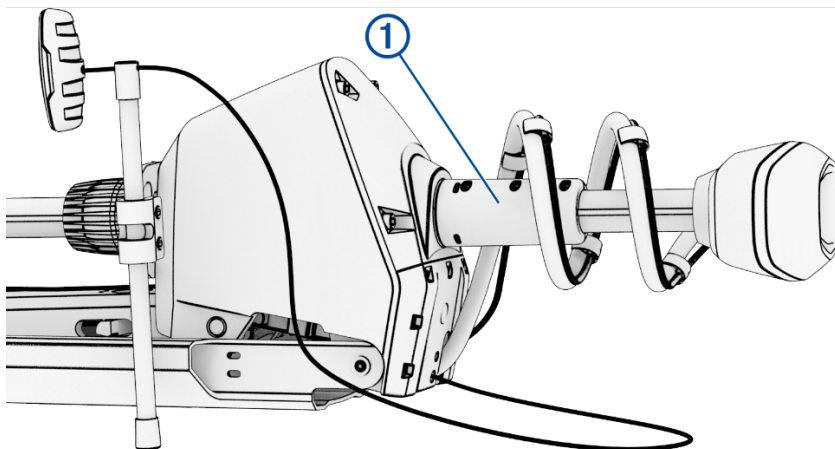
**UWAGA:** w przypadku posiadania silnika trollingowego o numerze seryjnym większym niż wymieniony powyżej mechanizm powinien być już zamontowany. Numer seryjny jest umieszczony z tyłu obudowy układu sterowania poniżej puszki połączeniowej i wygląda tak: „s/n: 5RXXXXXXX”.

2. Wybierz czynność:
  - a. Jeśli mechanizm ogranicznika głębokości jest zamontowany, dalsze działania nie są konieczne.
  - b. Jeśli mechanizm ogranicznika głębokości nie jest zamontowany, wyślij wiadomość e-mail zawierającą imię i nazwisko, adres wysyłki i numer seryjny do działu pomocy technicznej Garmin na adres [MarineServiceAlerts@garmin.com](mailto:MarineServiceAlerts@garmin.com), aby otrzymać bezpłatny zestaw do modernizacji, który zawiera mechanizm i części potrzebne do jego zamontowania. Instrukcje montażu mechanizmu znajdują się w zestawie.

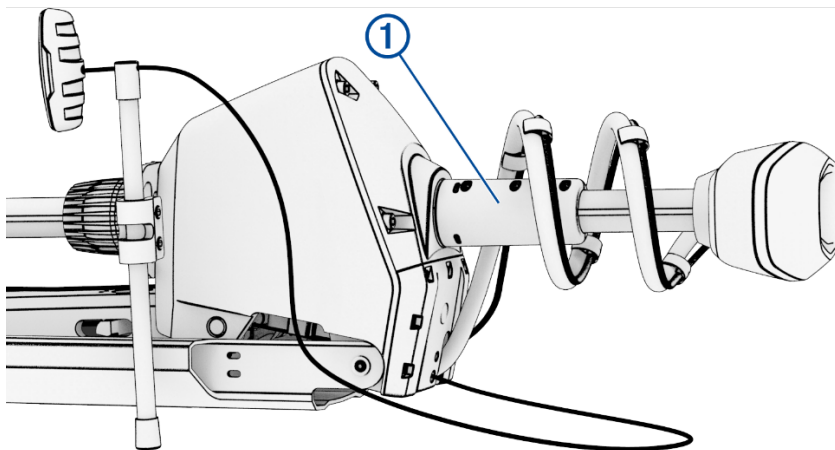
1. Pregledajte vanbrodski motor kako biste utvrdili imate li mehanizam za ograničavanje dubine ①.

**NAPOMENA:** ako imate vanbrodski motor s serijskim brojem većim od prethodno navedenog, mehanizam bi već trebao biti instaliran. Serijski broj se nalazi se na poleđini upravljačkog sustava ispod razvodne kutije i prikazan je kao s/n: 5RXXXXXXX)

- a. Ako imate mehanizam za ograničavanje dubine, dodatne radnje nisu potrebne.
- b. Ako nemate mehanizam za ograničavanje dubine, pošaljite poruku e-pošte s vašim imenom, adresom za dostavu i serijskim brojem službi za korisničku podršku tvrtke Garmin na [MarineServiceAlerts@garmin.com](mailto:MarineServiceAlerts@garmin.com) kako bismo vam dostavili besplatan komplet za nadogradnju s mehanizmom i dijelovima potrebnima za njegovu instalaciju. Upute za instalaciju mehanizma priložene su u kompletu.

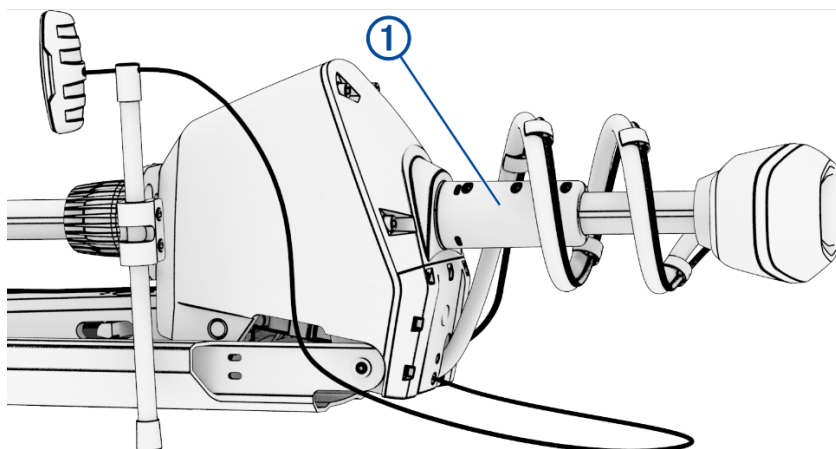
1. Preglejte pomožni motor in ugotovite, ali je prisoten mehanizem za omejitev globine ①.

**OPOMBA:** če imate pomožni motor s serijsko številko, ki je večja od zgoraj navedene serijske številke, bi moral biti mehanizem že nameščen. Serijska številka je na hrbtnem delu ohišja krmilnega sistema pod razvodnico za kable, in sicer v obliki s/n: 5RXXXXXX.

- a. Če je mehanizem za omejitev globine prisoten, vam ni treba narediti ničesar.
- b. Če mehanizem za omejitev globine ni prisoten, pošljite Garminovi podpori za izdelke (e-poštni naslov: [MarineServiceAlerts@garmin.com](mailto:MarineServiceAlerts@garmin.com)) e-poštno sporočilo s svojim imenom, naslovom za pošiljanje in serijsko številko, na podlagi česar boste prejeli brezplačni komplet za posodobitev, ki obsega mehanizem in dele, potrebne za njegovo namestitev. Navodila za namestitev mehanizma so priložena kompletu.

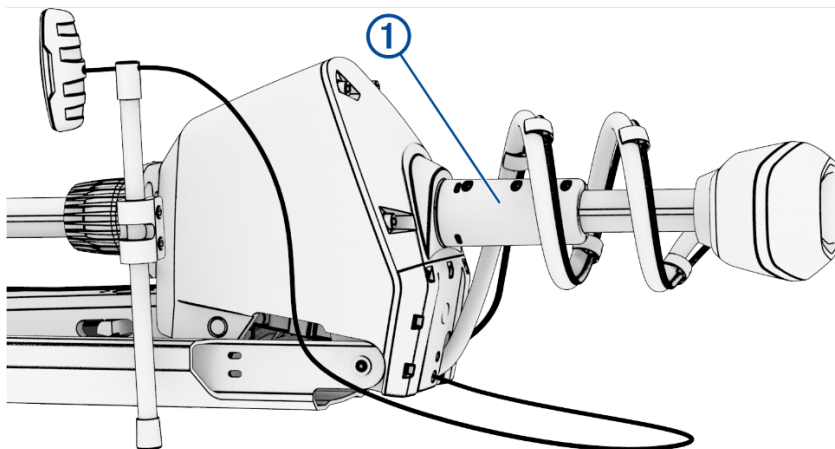
1. お持ちのトロローリングモーターを調べて、深度制限メカニズムが備わっているか確認してください①。

注：上記のシリアル番号よりも大きいシリアル番号のトロローリングモーターをお持ちの場合、メカニズムはすでに取り付けられています。シリアル番号はステアリングハウジングの背面、ケーブルジャンクションボックスの下にあります（例：「s/n: 5RXXXXXXX」）。

- a. 深度制限メカニズムが備わっている場合、それ以上の処置は必要ありません。
- b. 深度制限メカニズムが備わっていない場合は、氏名、配送先住所、シリアル番号を記載した電子メールをGarmin製品サポート（[MarineServiceAlerts@garmin.com](mailto:MarineServiceAlerts@garmin.com)）に送信し、無料の更新キット（メカニズムと取り付け部品同梱）をお受け取りください。メカニズムを取り付けるための説明書はキットに付属しています。

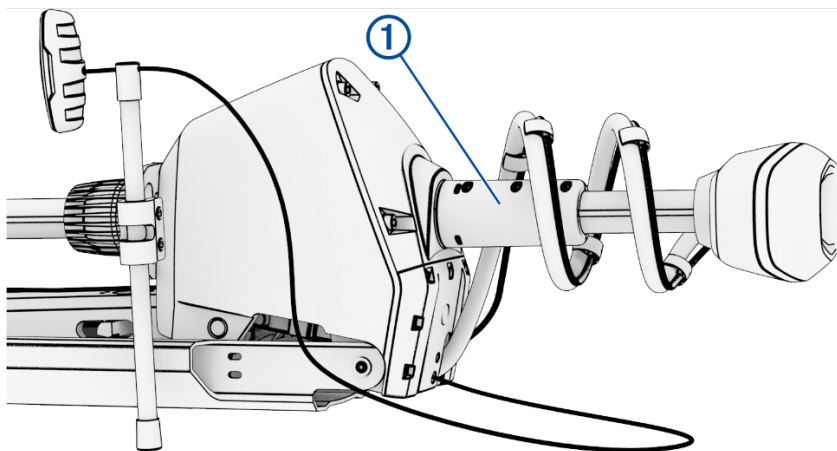
1. 检查您的拖钓船马达是否安装了深度限制装置 ①。

**注意：**如果您的拖钓船马达的序列号大于上述序列号，那么应该已安装该装置。序列号位于操舵壳体背面的电缆接线盒下方，显示为 s/n: 5RXXXXXXX)

- a. 如果已安装深度限制装置，则无需采取进一步行动。
- b. 如果没有安装深度限制装置，请将您的姓名、收货地址和序列号通过电子邮件发送到 Garmin 产品支持团队的邮箱  
**MarineServiceAlerts@garmin.com**，**以免费获得更新套件**，其中包含深度限制装置和安装该装置所需的零件。套件中包含该装置的安装说明。
