**FORCE TROLLING MOTOR**

**FORCE TROLLING MOTOR CABLE-JUNCTION-BOX SEAL REPLACEMENT****PRODUCTS AFFECTED**

Force Trolling Motor, 50" and 57" models.

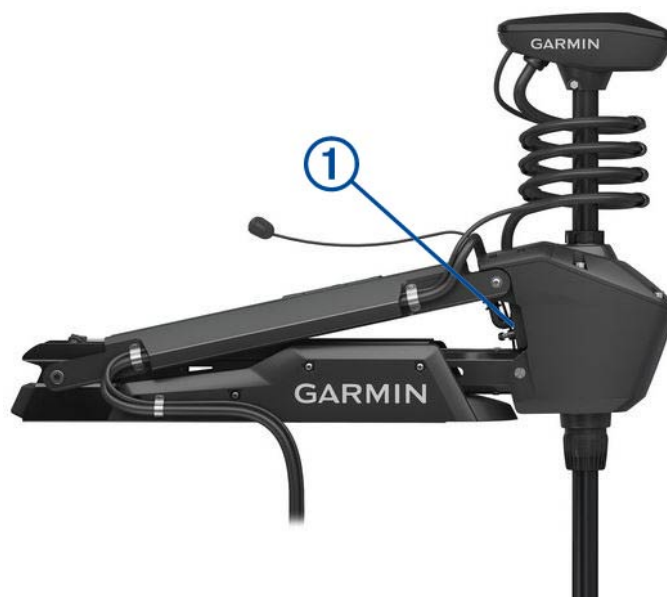
1. Place the trolling motor into the deployed position so you can see the cable-junction box ①.

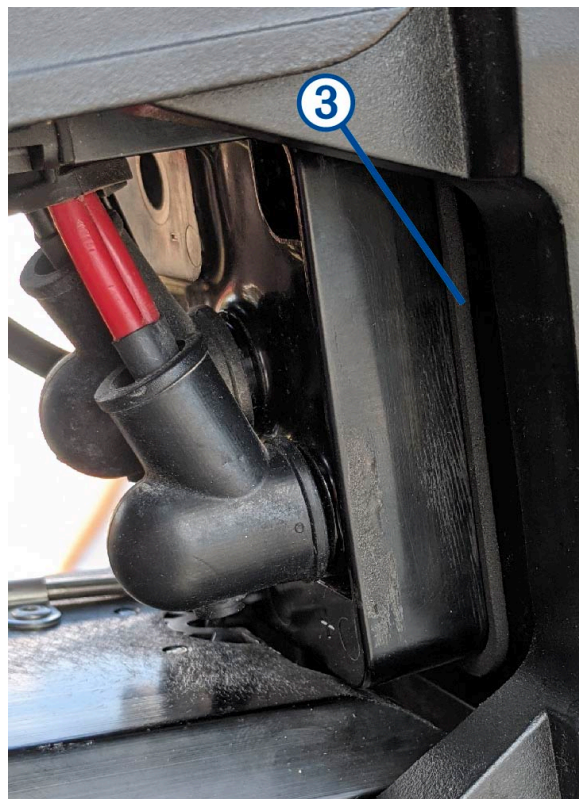
**Motor with the Seal  
Installed**

If your motor has the seal installed, you can see the additional layer between the cable-junction box and the steering servo housing ③.
