INREACH MINI DIVE CASE

INREACH® MINI DIVE CASE SERVICE BULLETIN**PRODUCTS AFFECTED**

inReach Mini Dive Case

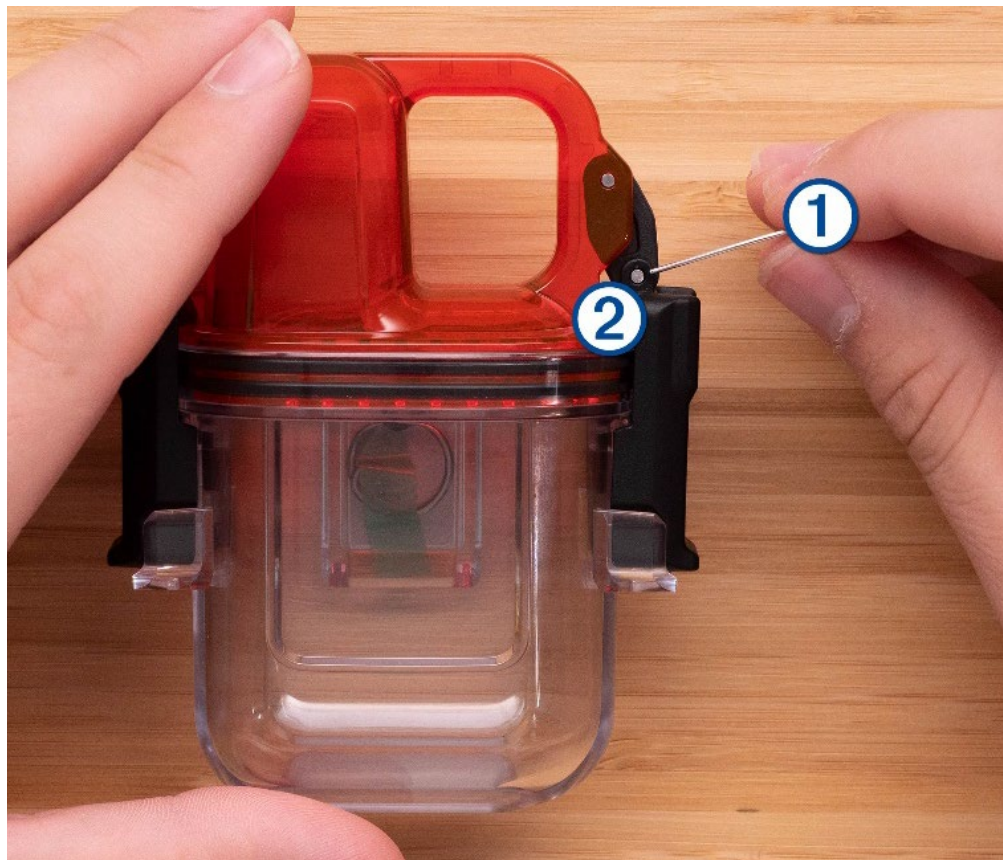
The lower hinge pin can fall out, causing the lid to detach from the body of the dive case when the case is open.

1. Use a paper clip **①** to push out the lower hinge pin **②** from the dive case hinge.

If the hinge pin moves easily or falls out, you should obtain a service kit to replace the pin.

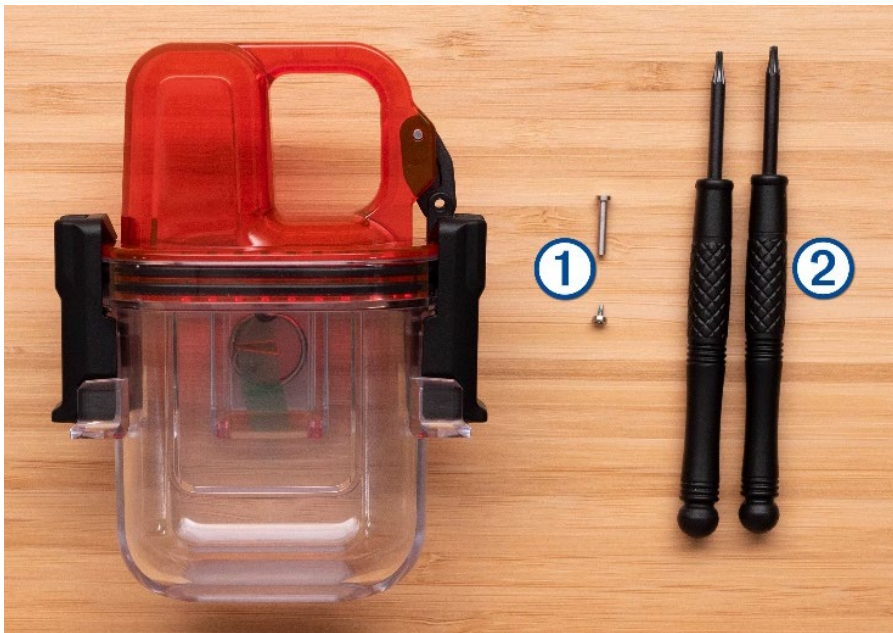
The service kit includes a two-sided hinge pin **①** and two TORX® screwdrivers **②**.

1. Obtain a service kit (S00-01662-00) from support.garmin.com.

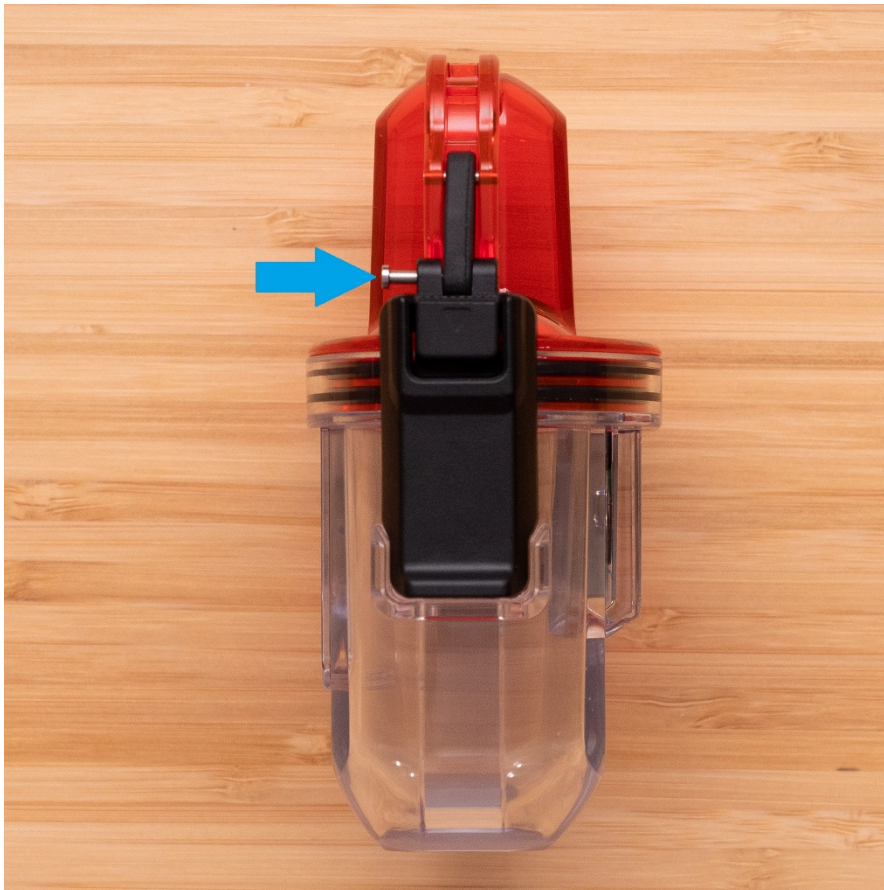
2. Use a paper clip to push out the lower hinge pin from the dive case hinge.
3. Insert the two-sided hinge pin into the lower holes of the dive case hinge.

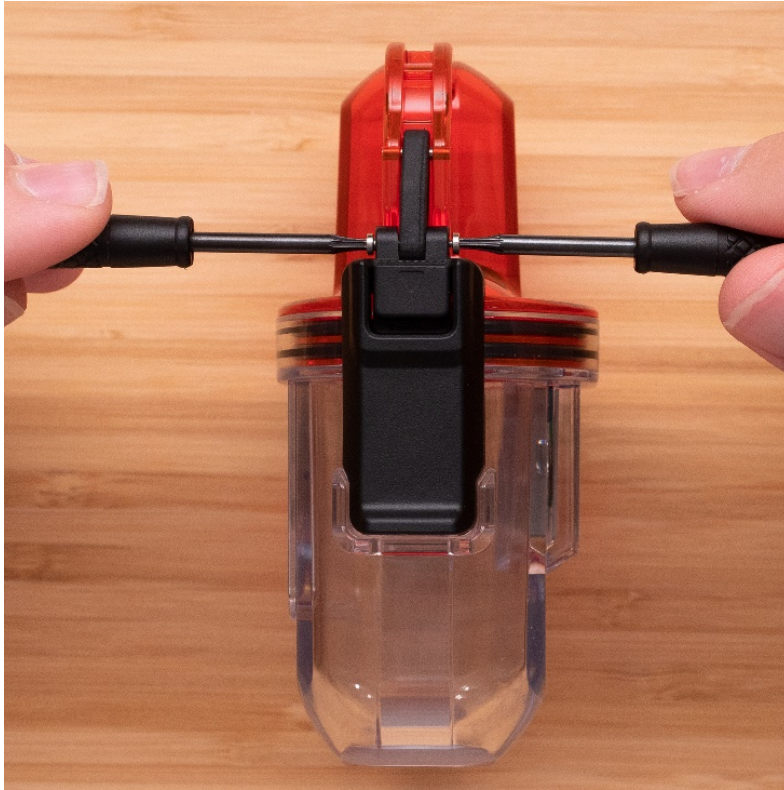
4. Tighten both ends of the pin using the two included screwdrivers until the two sides are fully connected and secure. Do not over tighten the pin.

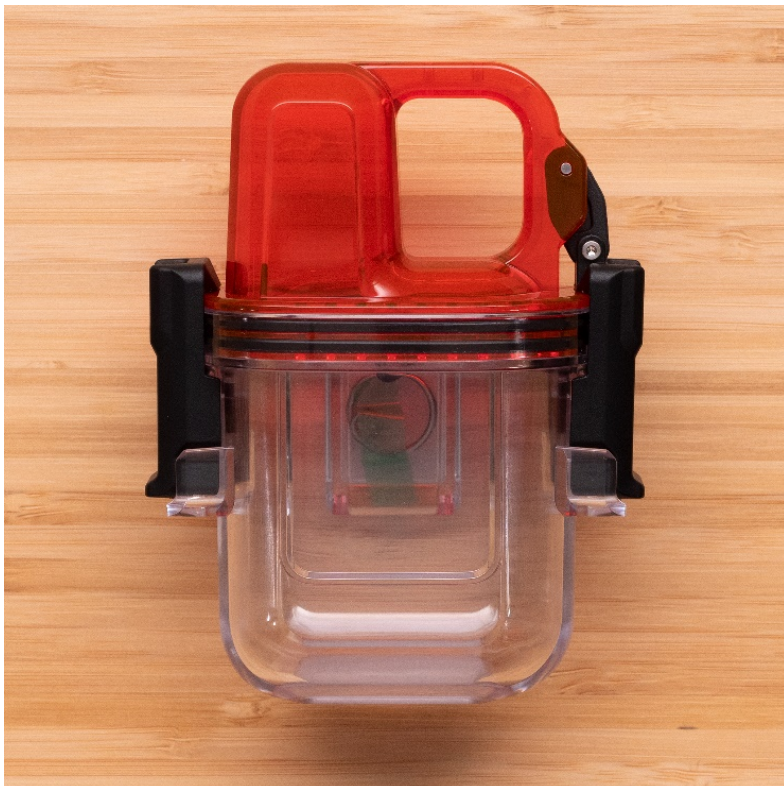
5. Confirm the lid is securely attached to the body of the dive case.

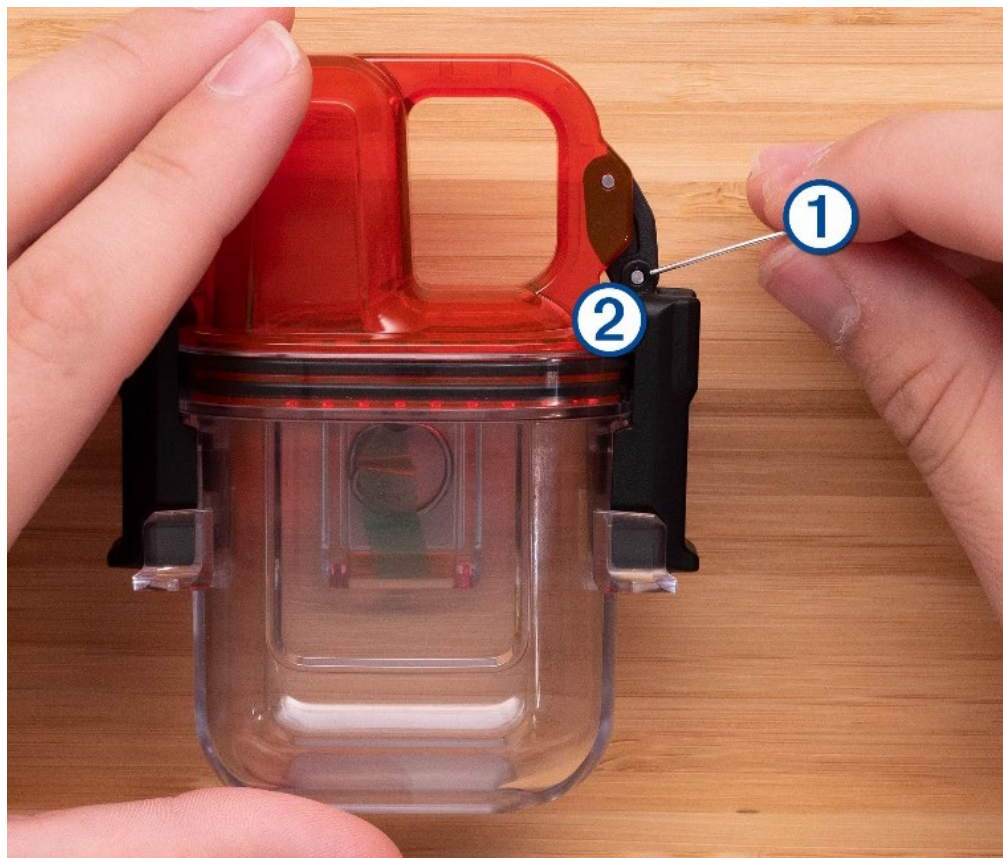
La broche inférieure de la charnière se désolidarise parfois et le couvercle peut alors se détacher du corps du boîtier quand celui-ci est ouvert.

1. Utilisez un trombone ① pour faire glisser la broche inférieure ② hors de la charnière.

Si la broche bouge facilement ou tombe, vous devez la remplacer par celle du kit d'entretien.

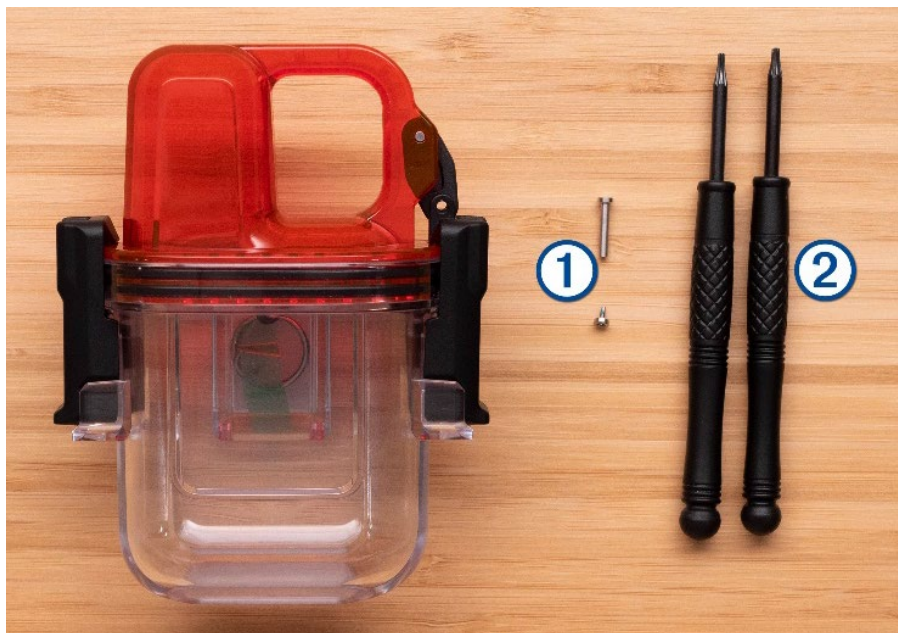
Ce kit d'entretien comprend une broche à deux bouts ① ainsi que deux tournevis TORX® ②.

1. Commandez un kit d'entretien (S00-01662-00) sur support.garmin.com.

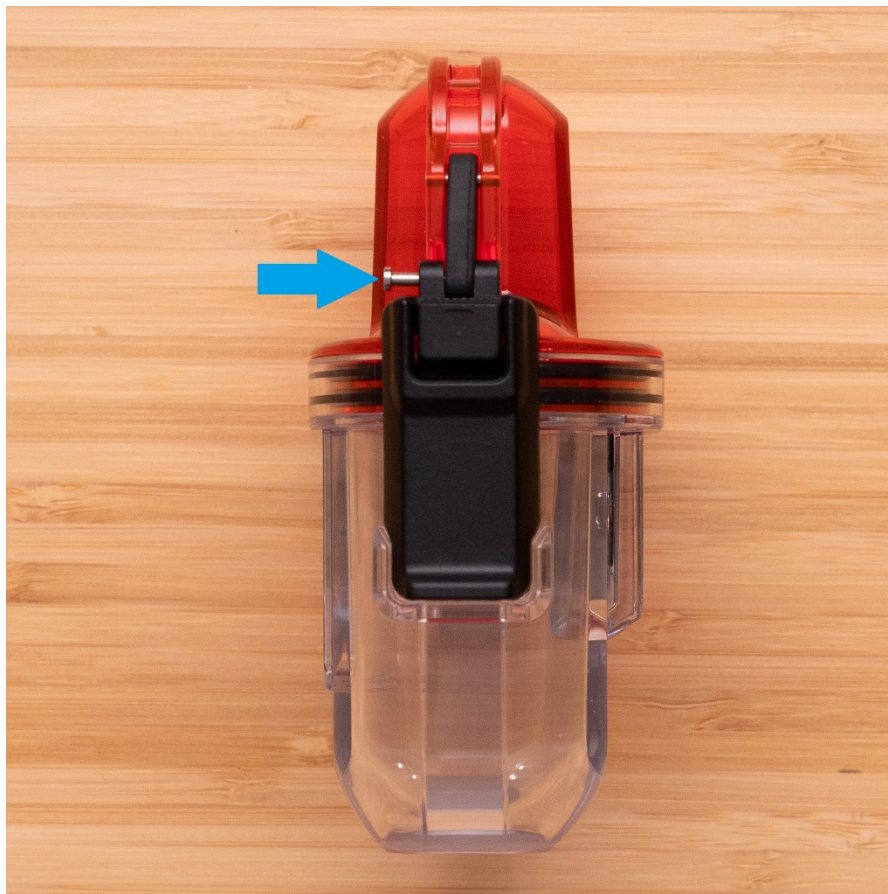
2. Utilisez un trombone pour faire glisser la broche inférieure hors de la charnière.
3. Insérez la broche double dans les trous inférieurs de la charnière du boîtier de plongée.

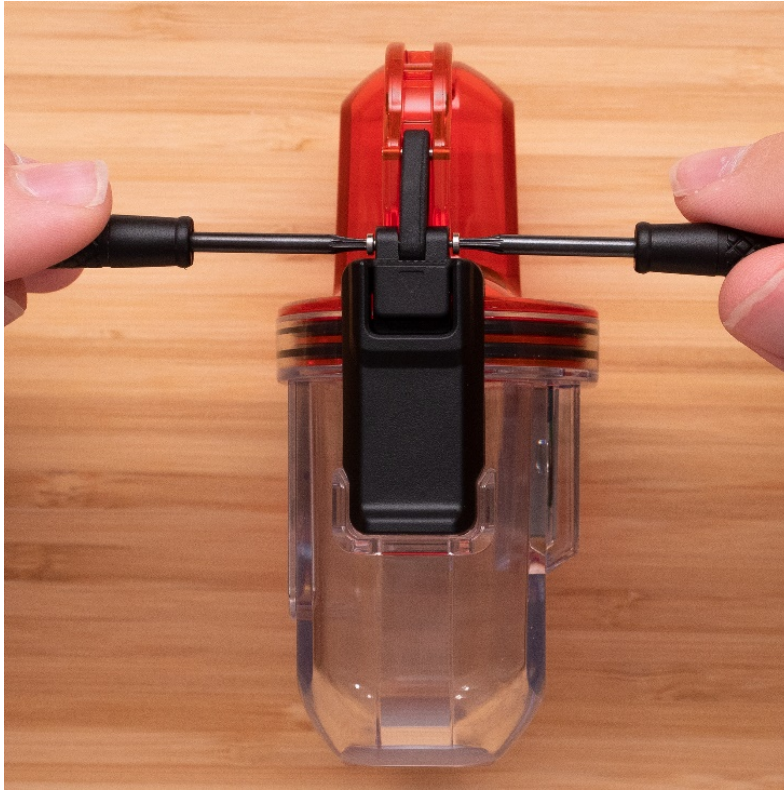
4. Serrez les deux bouts de la broche à l'aide des deux tournevis inclus jusqu'à ce qu'ils soient bien fixés. Ne serrez pas trop les bouts de la broche.

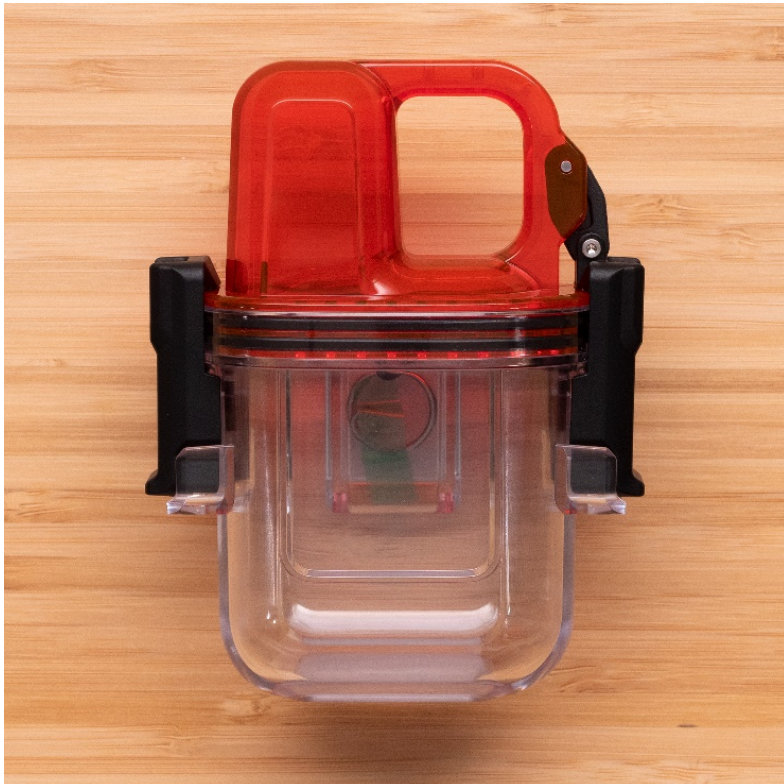
5. Vérifiez que le couvercle est bien fixé au corps du boîtier de plongée.

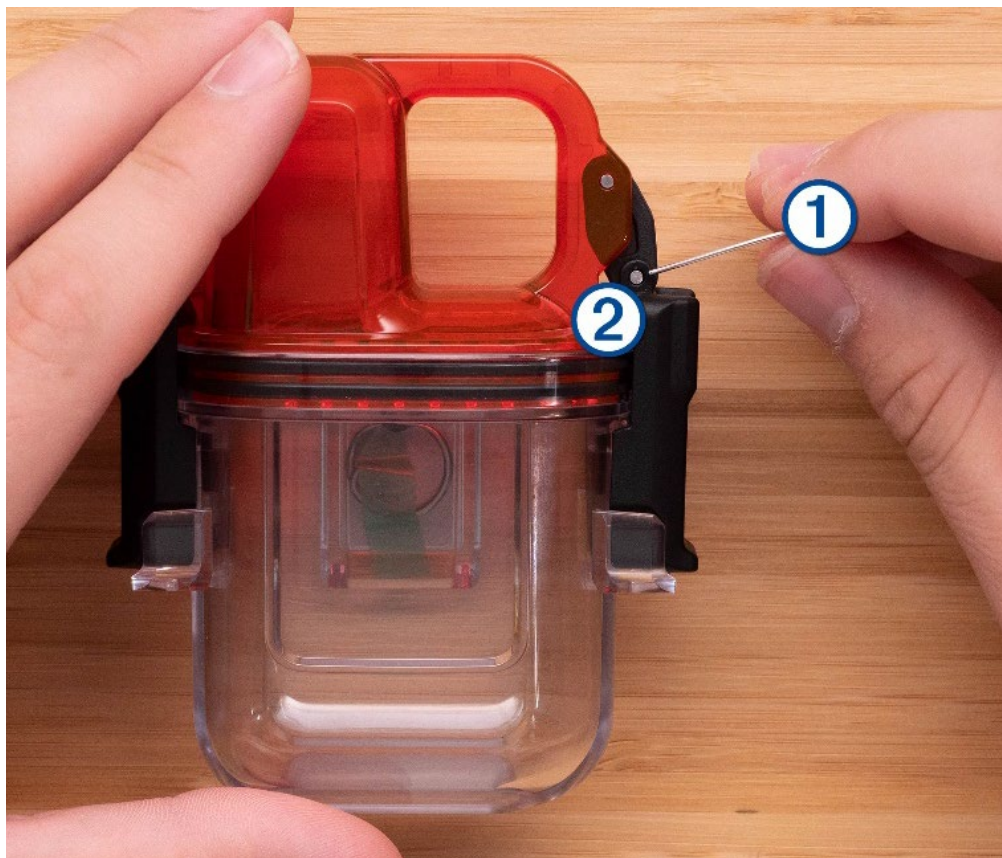
Il perno inferiore della cerniera può fuoriuscire completamente causando il distacco del coperchio dal corpo della custodia quando è aperta.

1. Utilizzare una graffetta ① per far fuoriuscire il perno inferiore ② dalla cerniera della custodia subacquea.

Se il perno della cerniera si muove facilmente o cade, è necessario ottenere un kit di assistenza per sostituire il perno.

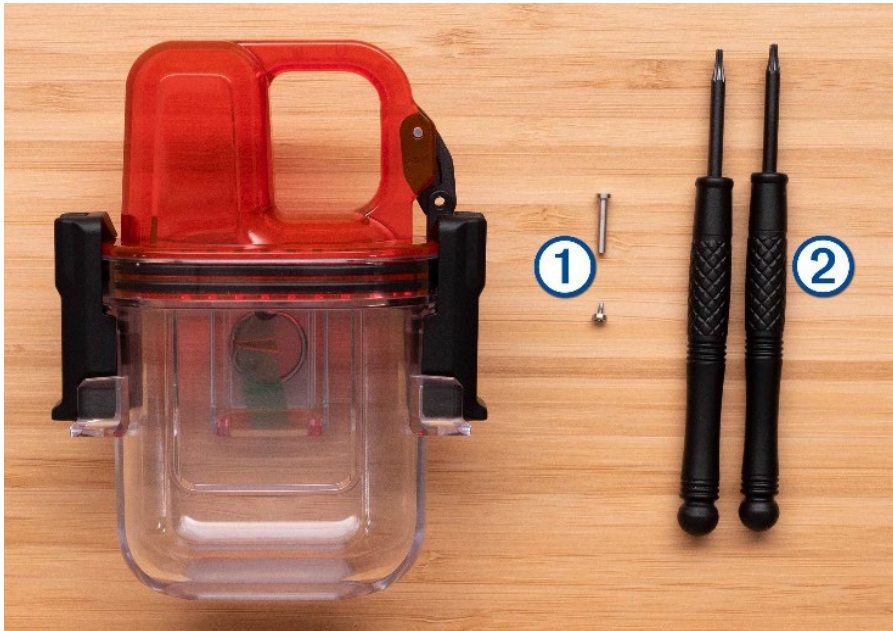
Il kit di assistenza comprende un perno bilaterale per cerniera ① e due cacciaviti TORX® ②.

1. Richiedere un kit di assistenza (S00-01662-00) sul sito support.garmin.com.

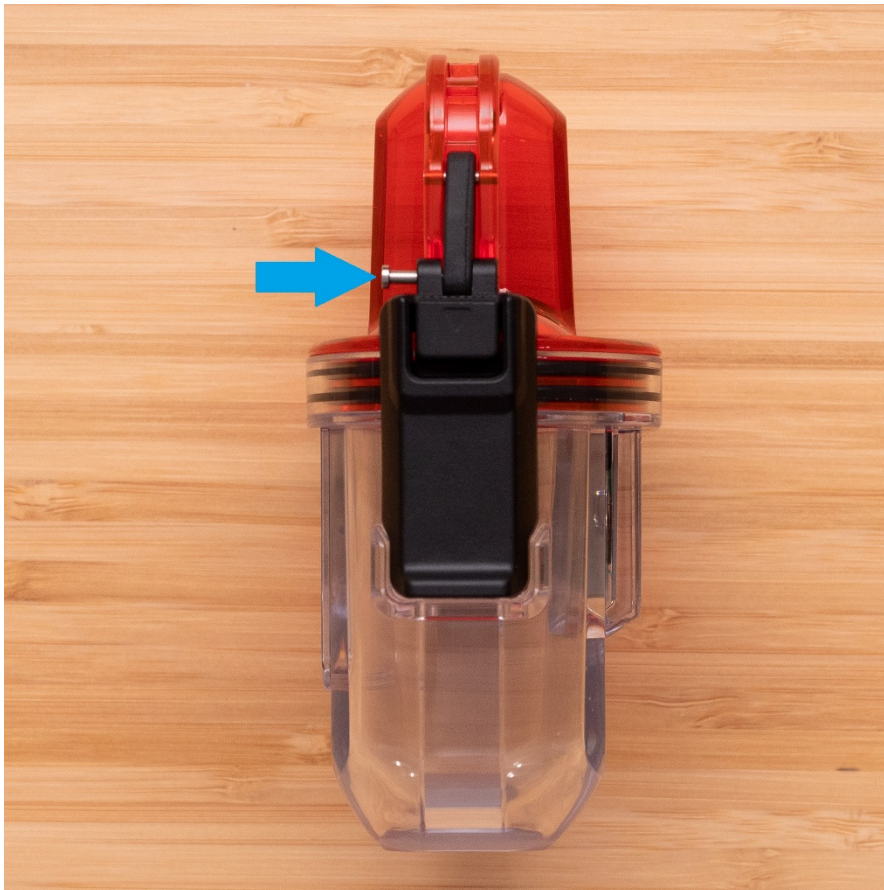
2. Utilizzare una graffetta per far fuoriuscire il perno inferiore dalla cerniera della custodia subacquea.
3. Inserire il perno bilaterale per cerniera nei fori inferiori della cerniera della custodia subacquea.

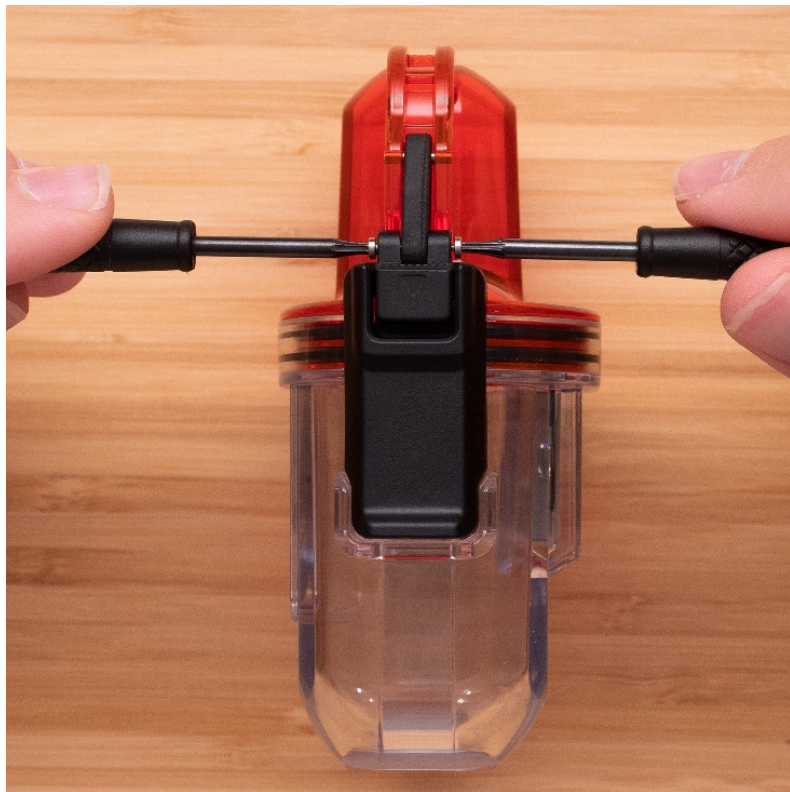
4. Serrare entrambe le estremità del perno utilizzando i due cacciaviti in dotazione finché i due lati non sono completamente connessi e saldi. Non serrare eccessivamente il perno.

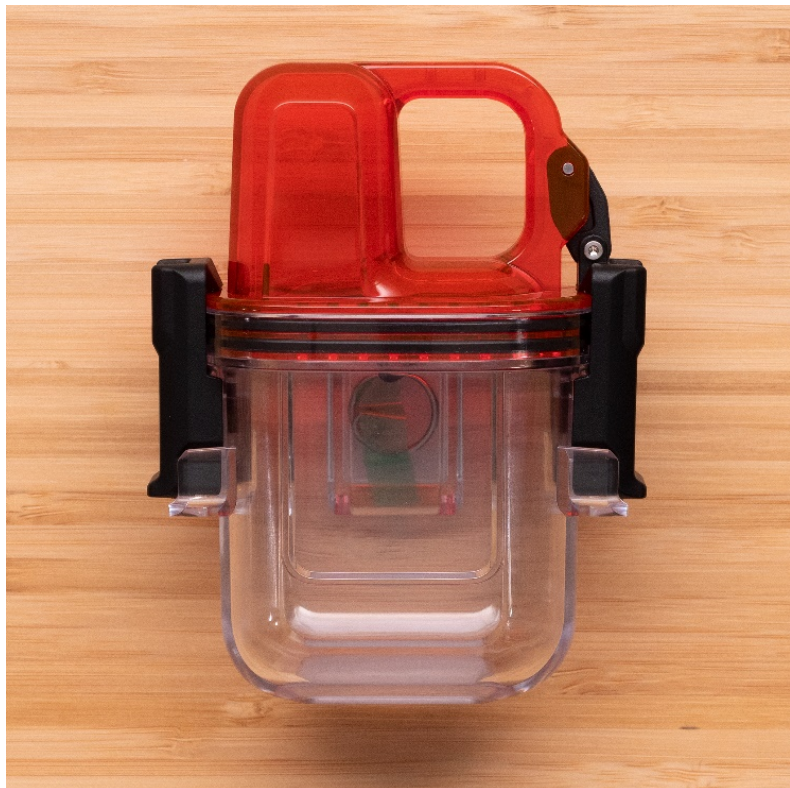
5. Verificare che il coperchio sia saldamente fissato al corpo della custodia subacquea.

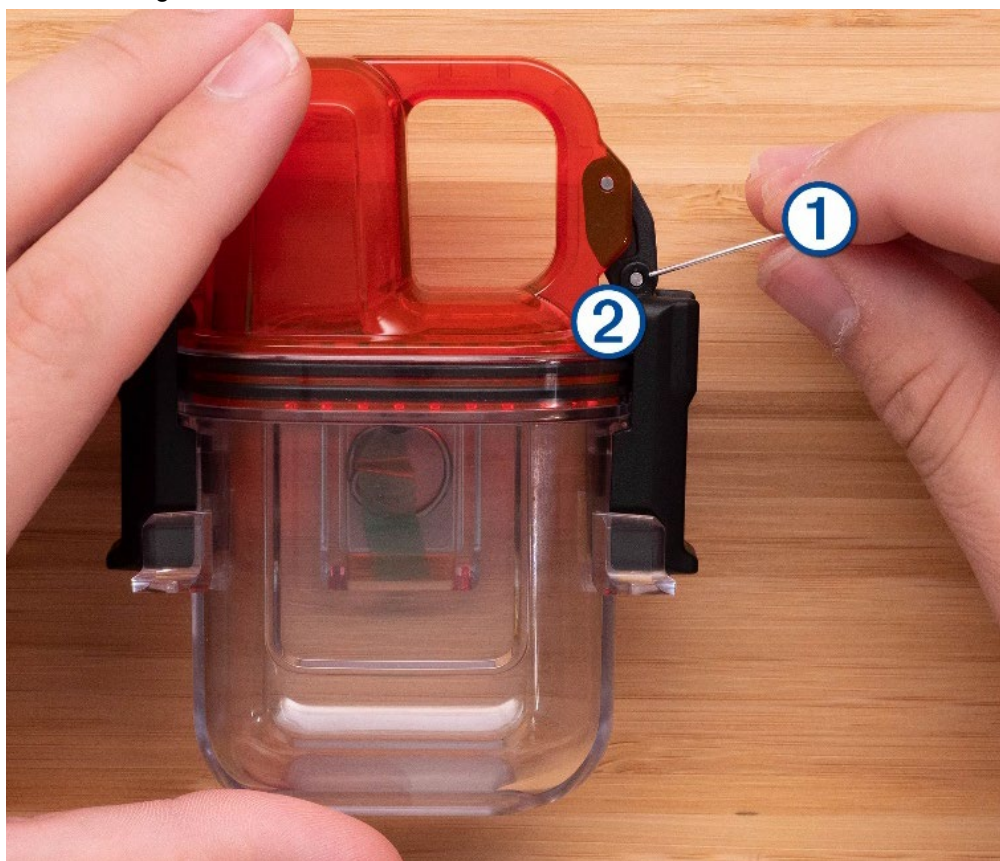
Der untere Scharnierbolzen kann herausfallen, wodurch sich die Kappe vom Unterwassergehäuse lösen kann, wenn das Gehäuse geöffnet ist.

1. Verwenden Sie eine Büroklammer **①**, um den unteren Scharnierbolzen **②** aus dem Scharnier des Unterwassergehäuses herauszudrücken.

Falls sich der Scharnierbolzen einfach entfernen lässt oder herausfällt, sollten Sie sich ein Wartungskit besorgen, um den Bolzen zu ersetzen.

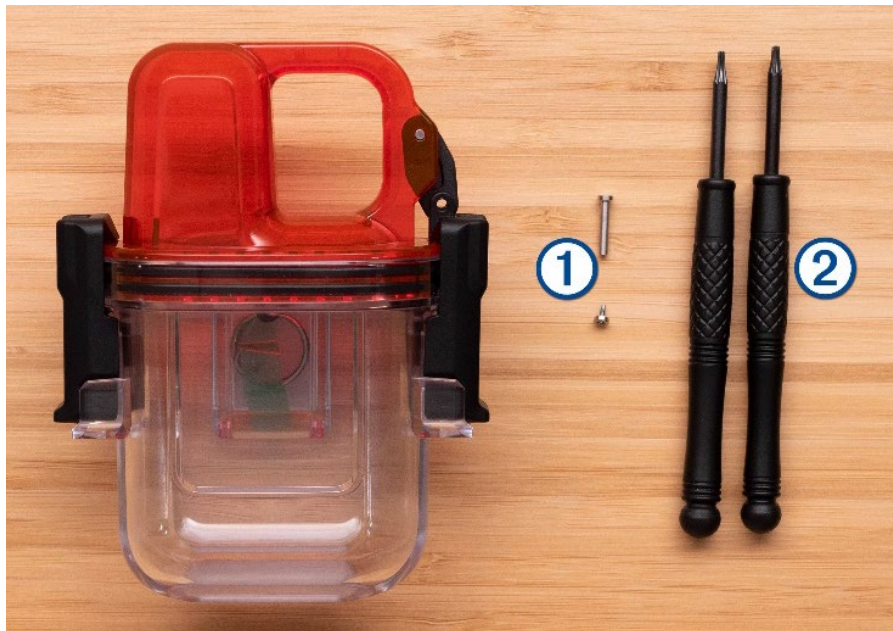
Das Wartungskit enthält einen doppelseitigen Scharnierbolzen ① und zwei TORX®-Schraubendreher ②.

1. Besorgen Sie sich unter support.garmin.com ein Wartungskit (S00-01662-00).

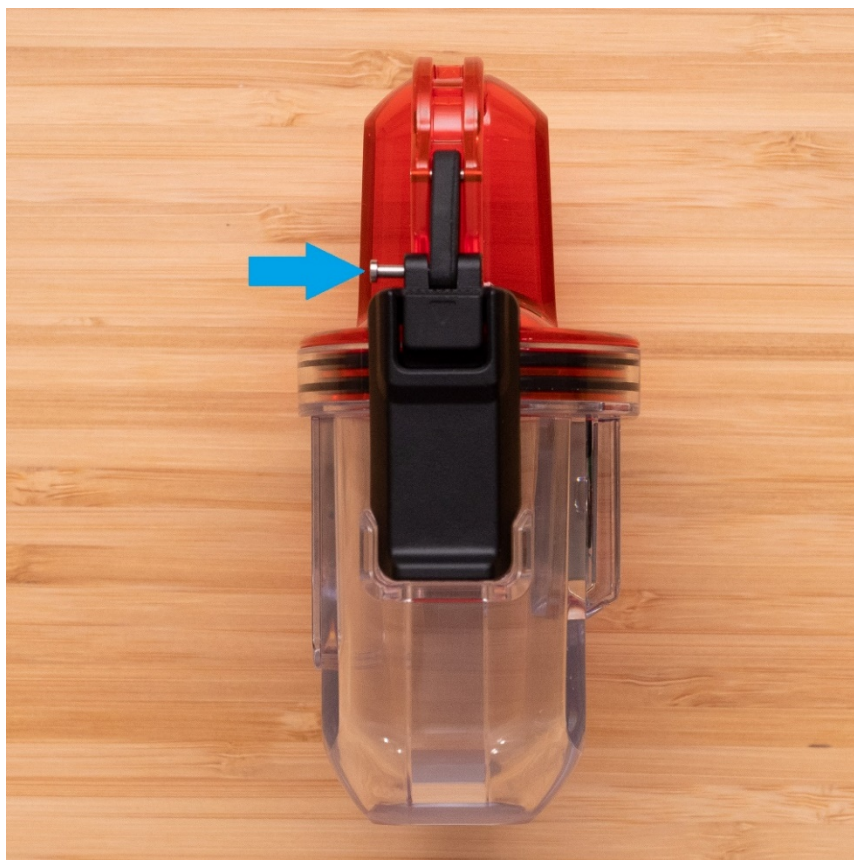
2. Verwenden Sie eine Büroklammer, um den unteren Scharnierbolzen aus dem Scharnier des Unterwassergehäuses herauszudrücken.
3. Setzen Sie den doppelseitigen Scharnierbolzen in das untere Loch des Scharniers des Unterwassergehäuses ein.

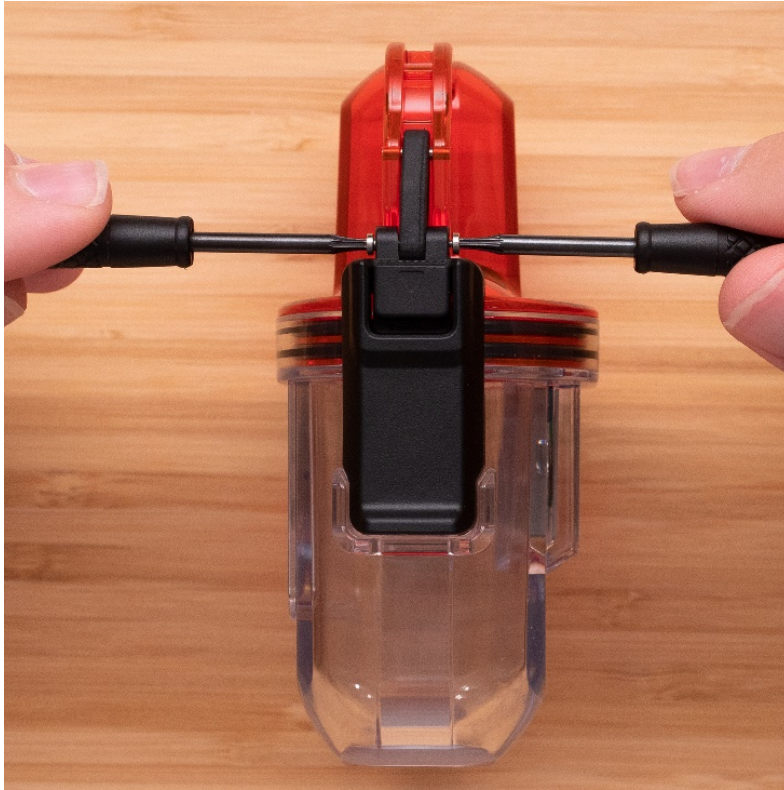
4. Ziehen Sie beide Enden des Bolzens mit den zwei Schraubendrehern aus dem Lieferumfang an, bis die beiden Seiten vollständig miteinander verbunden sind und sicher sitzen. Ziehen Sie den Bolzen nicht zu fest an.

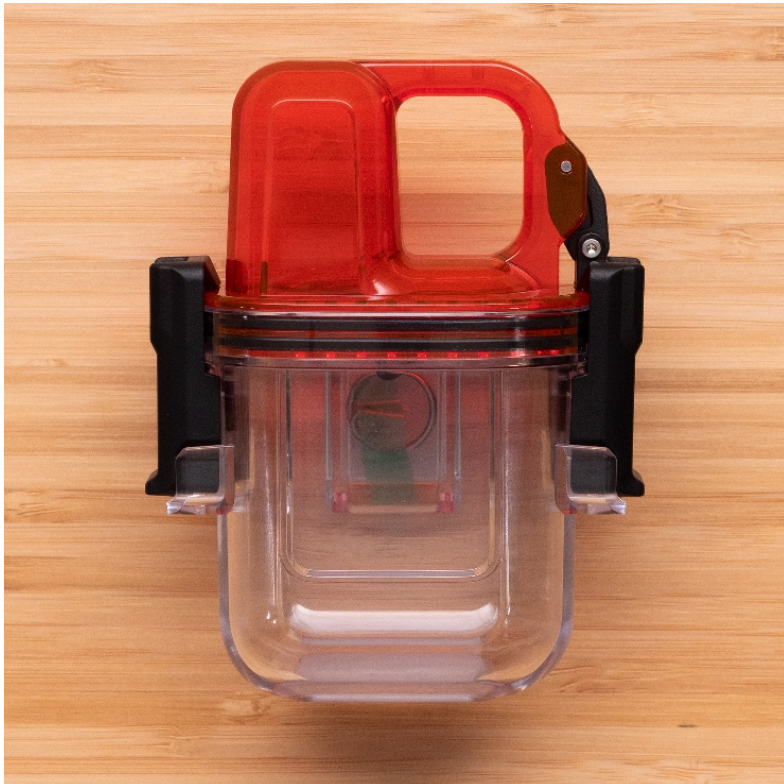
5. Prüfen Sie, dass die Kappe sicher am Körper des Unterwassergehäuses befestigt ist.

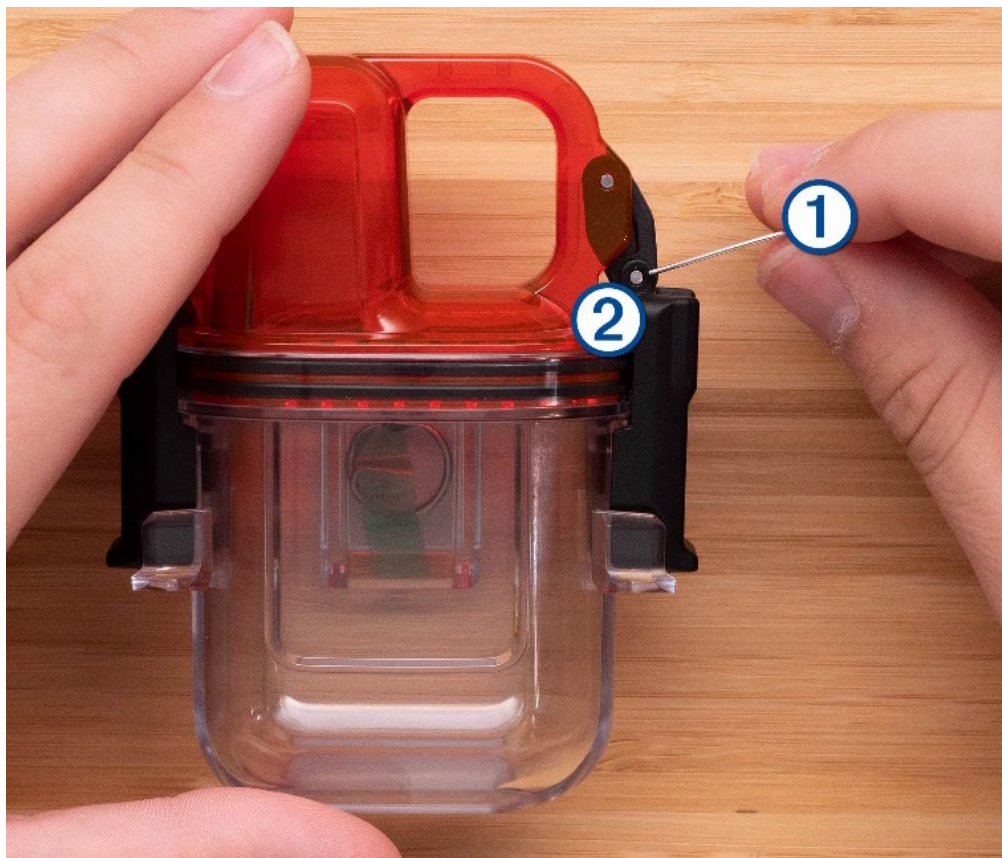
El pasador de la bisagra inferior puede caerse, lo que hace que la tapa se separe del cuerpo de la funda sumergible cuando la funda está abierta.

1. Usa un clip ① para sacar el pasador de la bisagra inferior ② de la bisagra de la funda sumergible.

Si el pasador de la bisagra se mueve fácilmente o se cae, debes adquirir un kit de servicio para sustituir el pasador.

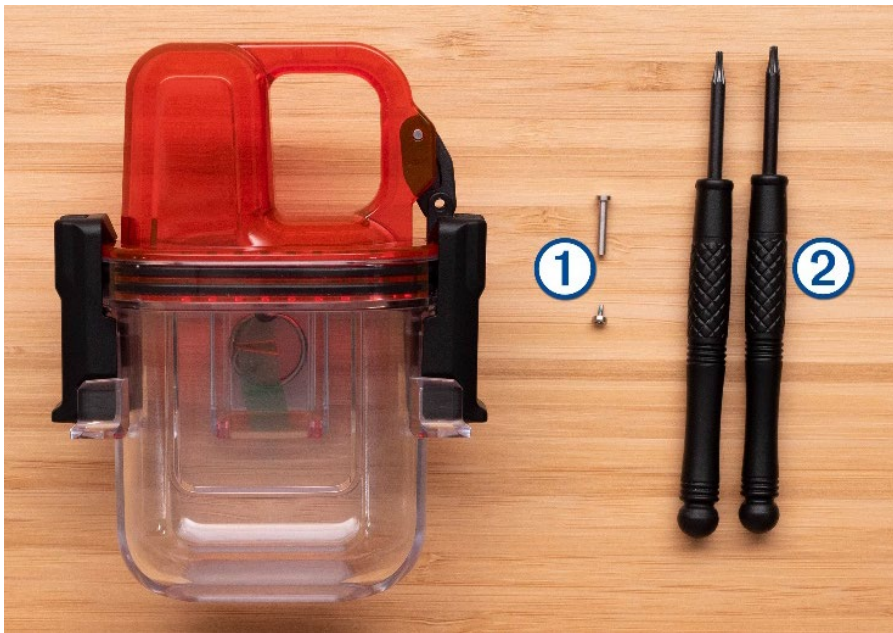
El kit de servicio incluye un pasador de bisagra doble ① y dos destornilladores TORX® ②.

1. Adquiere un kit de servicio (S00-01662-00) en support.garmin.com.

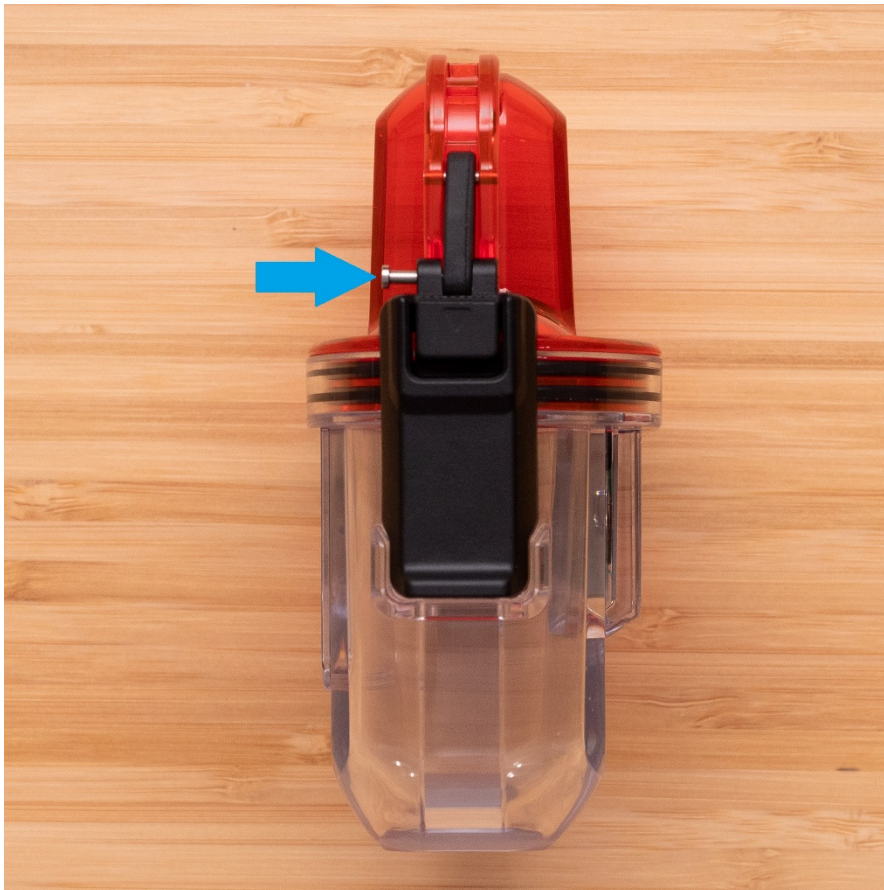
2. Usa un clip para sacar el pasador de la bisagra inferior de la bisagra de la funda sumergible.
3. Inserta el pasador de bisagra doble en los orificios inferiores de la bisagra de la carcasa sumergible.

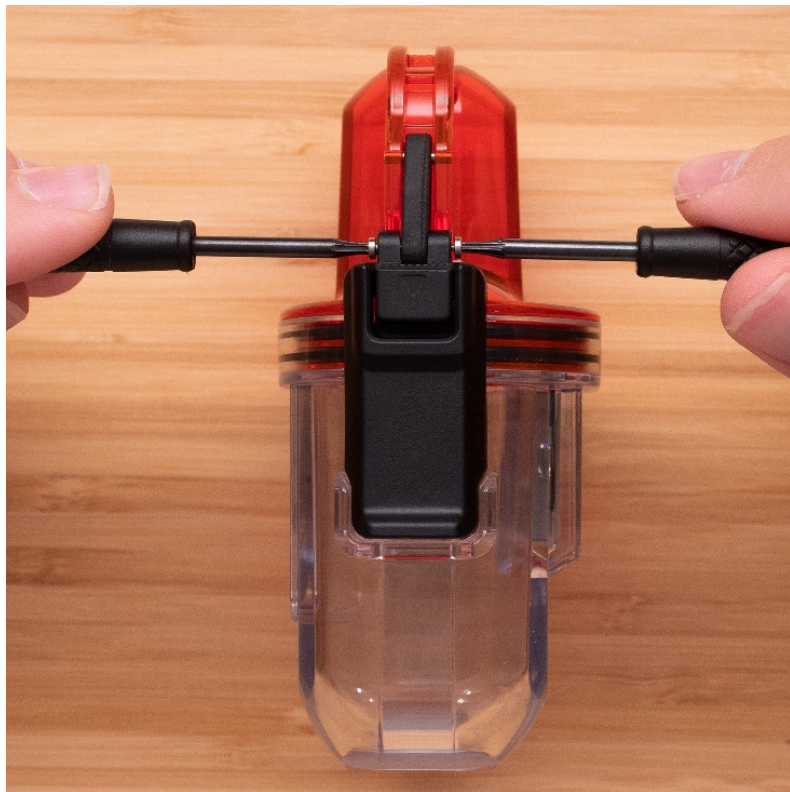
4. Aprieta ambos extremos del pasador con los dos destornilladores incluidos hasta que los dos lados estén totalmente conectados y fijos. No aprietes demasiado el pasador.

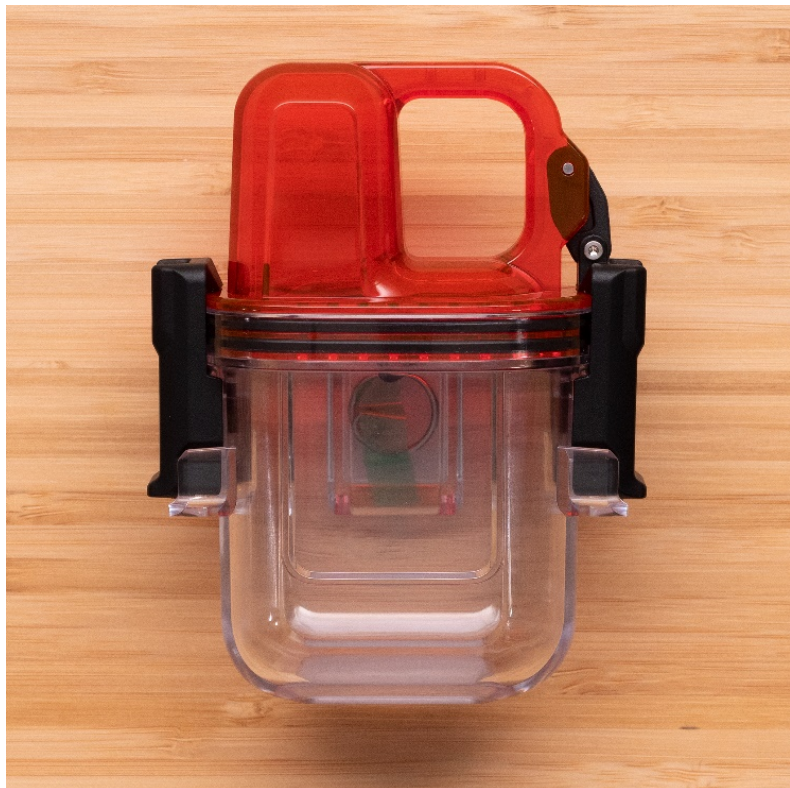
5. Confirma que la tapa está bien fijada al cuerpo de la funda sumergible.

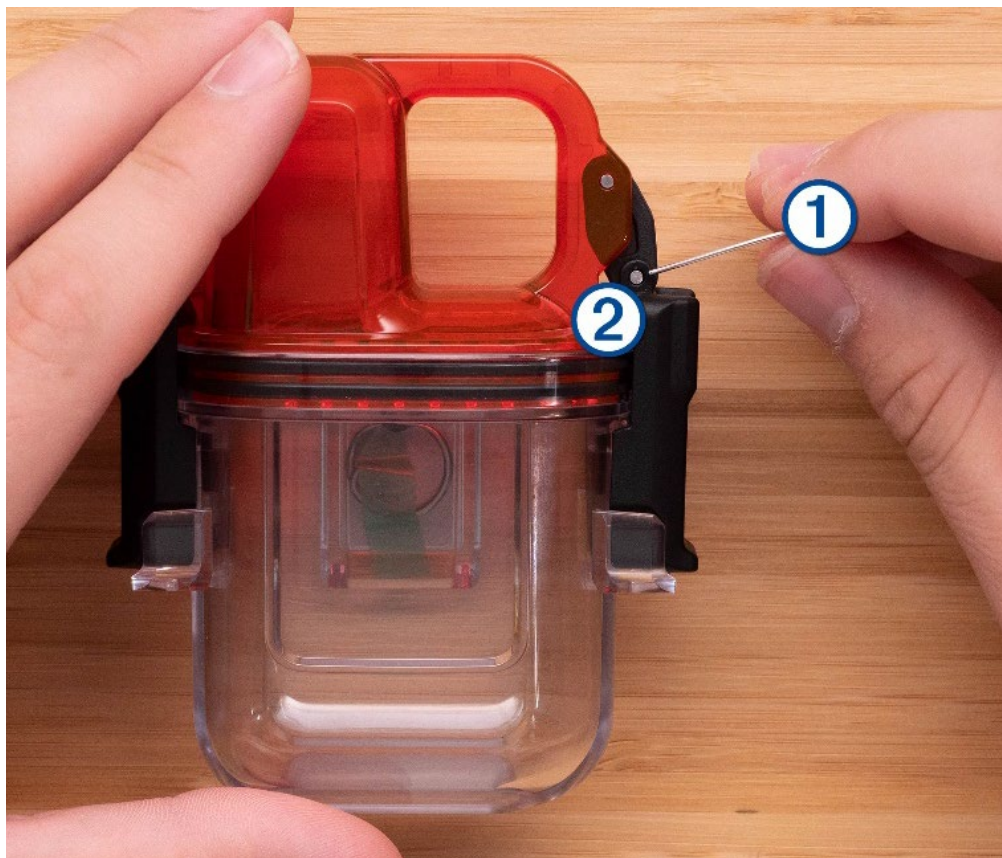
O pino da dobradiça inferior pode cair, fazendo a tampa se soltar do corpo do estojo de mergulho quando este é aberto.

1. Faça um teste usando um clipe ① para empurrar o pino da dobradiça inferior do estojo de mergulho ② para fora.

Caso o pino se mova com facilidade ou caia, adquira um kit de serviço para substituí-lo.

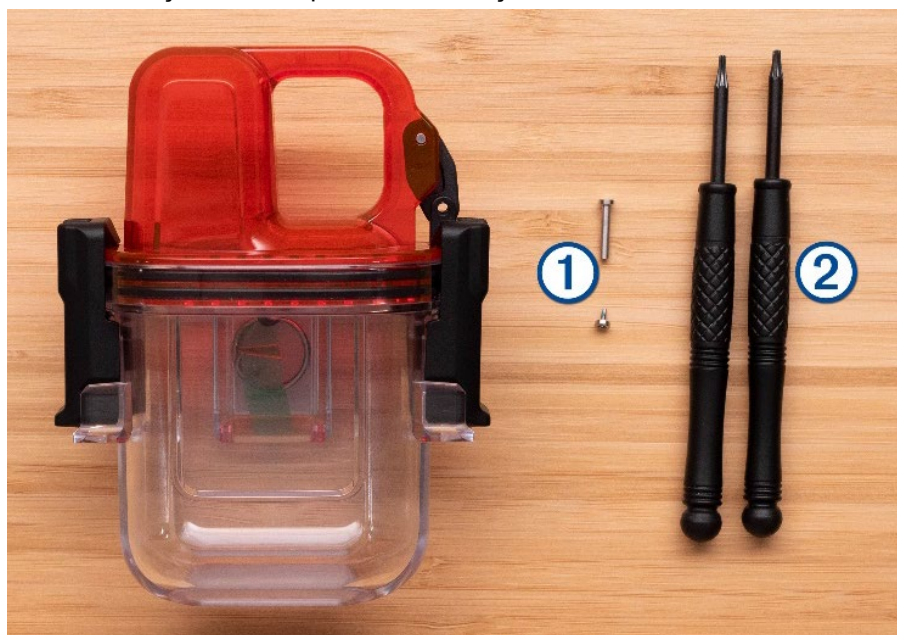
O kit de serviço inclui um pino de dobradiça bilateral ① e duas chaves TORX® ②.

1. Adquira um kit de serviço (S00-01662-00) no site support.garmin.com.

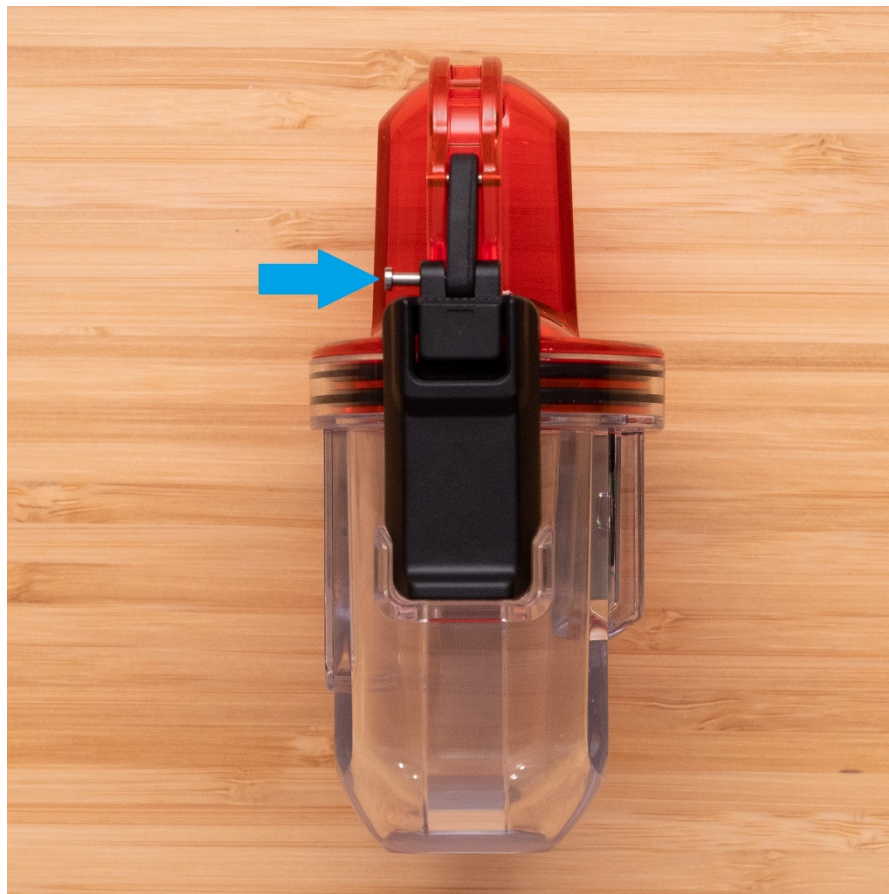
2. Use um clipe para empurrar o pino da dobradiça inferior do estojo de mergulho para fora.
3. Insira o pino de dobradiça bilateral nos furos inferiores da dobradiça do estojo de mergulho.

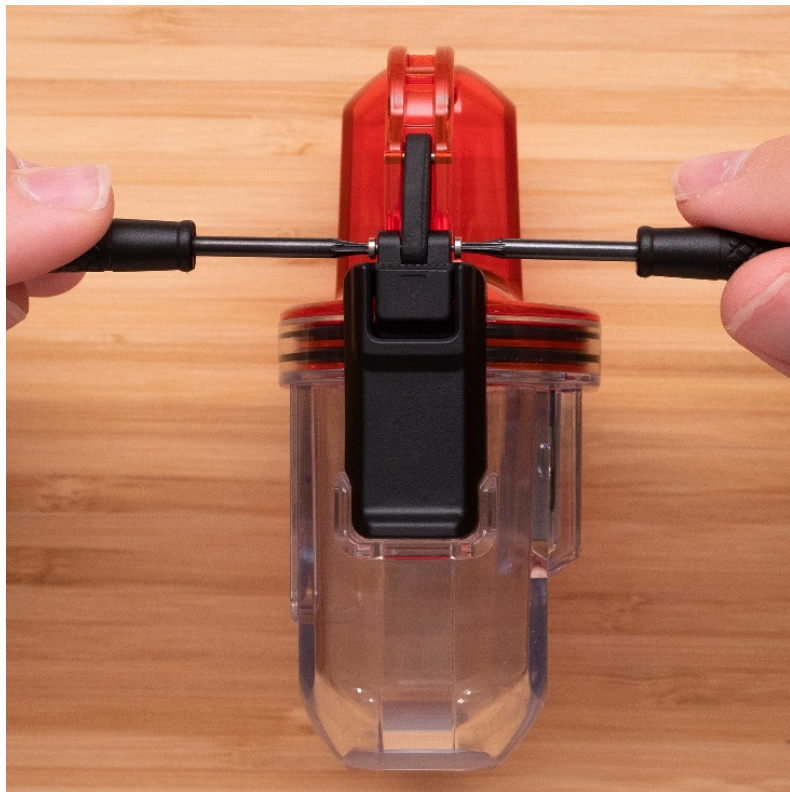
4. Aperte as extremidades do pino usando as duas chaves incluídas até ambos os lados estarem totalmente conectados e presos. Atenção: tome cuidado para não apertar demais o pino!

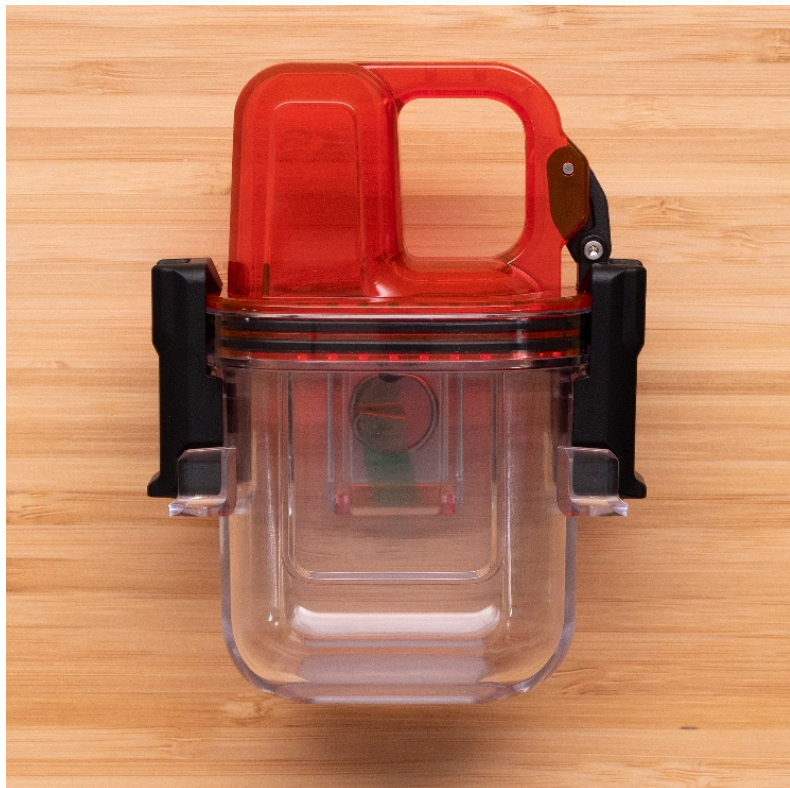
5. Verifique se a tampa está bem presa ao corpo do estojo de mergulho.
