**FORCE TROLLING MOTOR**

**FORCE TROLLING MOTOR CABLE-JUNCTION-BOX SEAL REPLACEMENT****PRODUCTS AFFECTED**

Force Trolling Motor, 50" and 57" models.

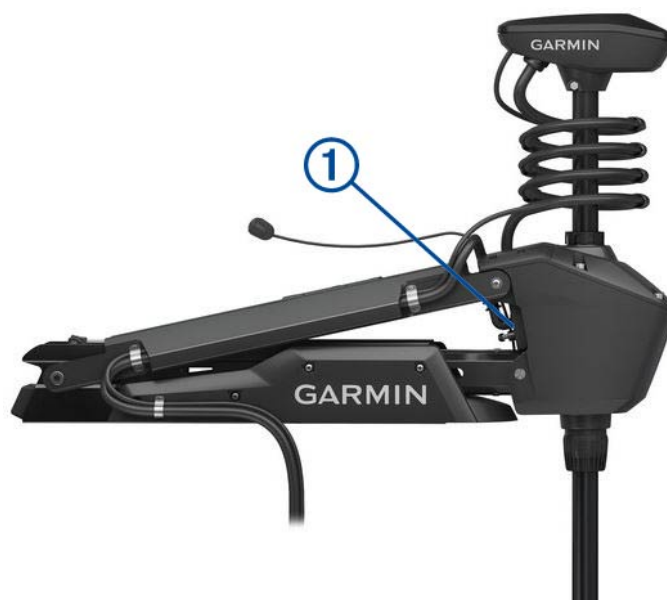
1. Placez le moteur électrique en position déployée de manière à voir le boîtier de raccordement de câble ①.

2. Regardez l'espace entre le boîtier de raccordement de câble et le boîtier du servo de direction ②.

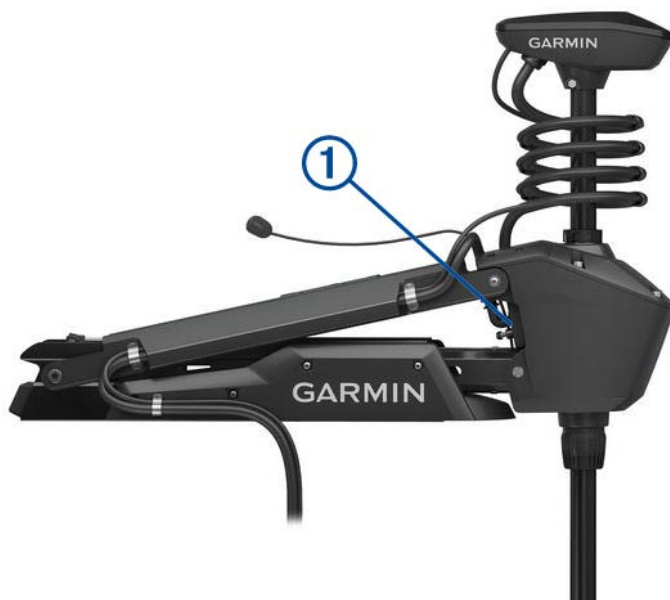
1. Posizionare il motore elettrico in posizione di utilizzo in modo da vedere la scatola di derivazione del cavo ①.

2. Esaminare lo spazio tra la scatola di derivazione del cavo e l'alloggiamento dello sterzo ②.

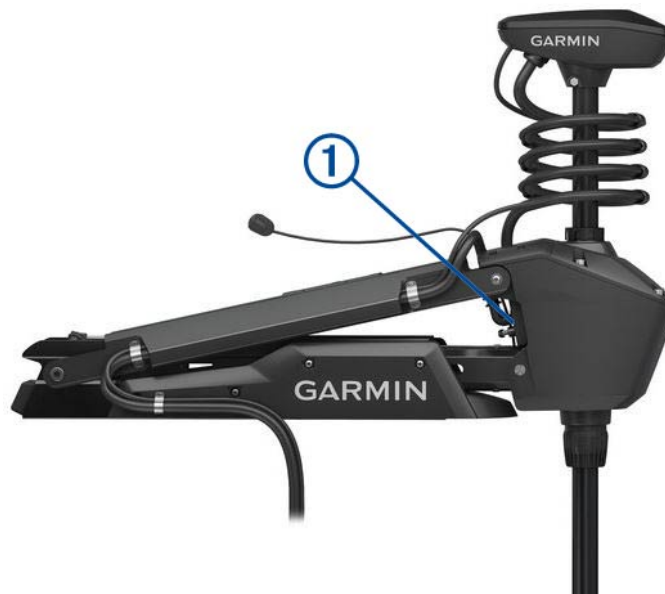
1. Bringen Sie den Elektromotor in die Fahrposition, damit Sie den Verteilerkasten sehen können ①.

2. Prüfen Sie den Übergang zwischen Verteilerkasten und Servo-Gehäuse ②.

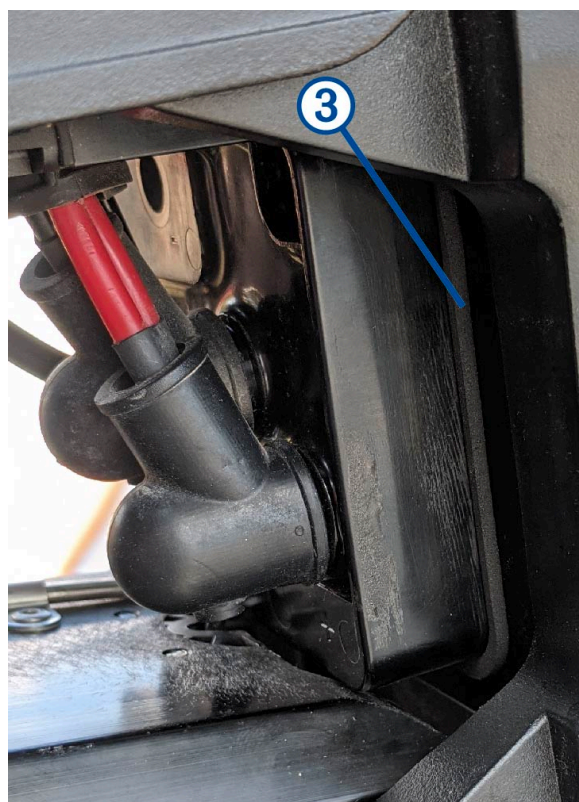
**Motor mit neuer  
Dichtung**

Wenn bei Ihrem Motor die Dichtung installiert ist, können Sie die zusätzliche Dichtung zwischen dem Verteilerkasten und dem Servo-Gehäuse erkennen ③.

Sie müssen die Dichtung zwischen dem Verteilerkasten und dem Servo-Gehäuse ersetzen.

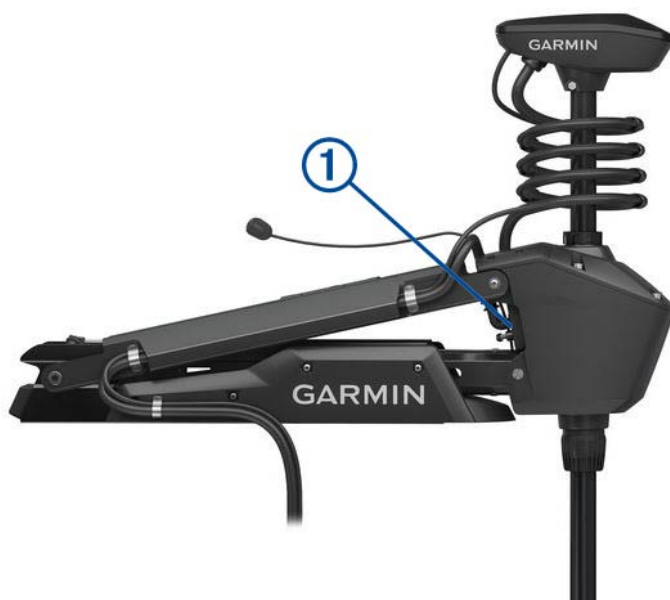
1. Coloca el motor eléctrico de arrastre en la posición de despliegue para ver la caja de conexiones ①.

2. Examina el espacio entre la caja de conexiones y la carcasa del servomotor de dirección ②.

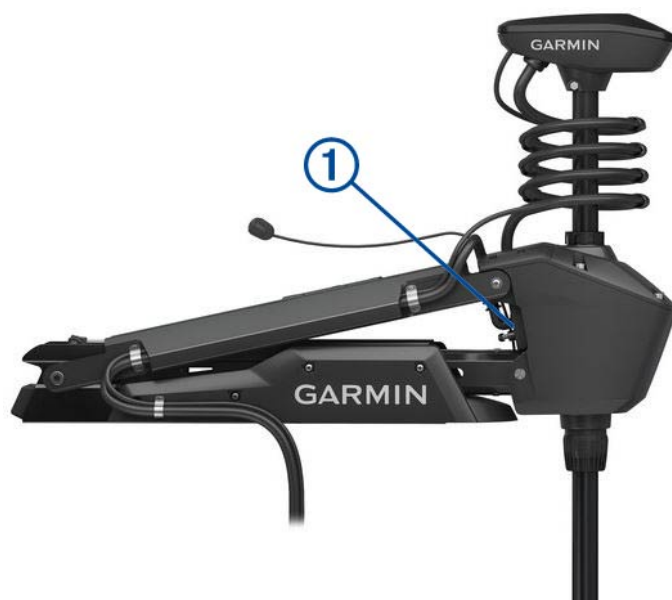
1. Coloque o motor de proa na posição de acionamento para que você possa ver a caixa de junção de cabos ①.

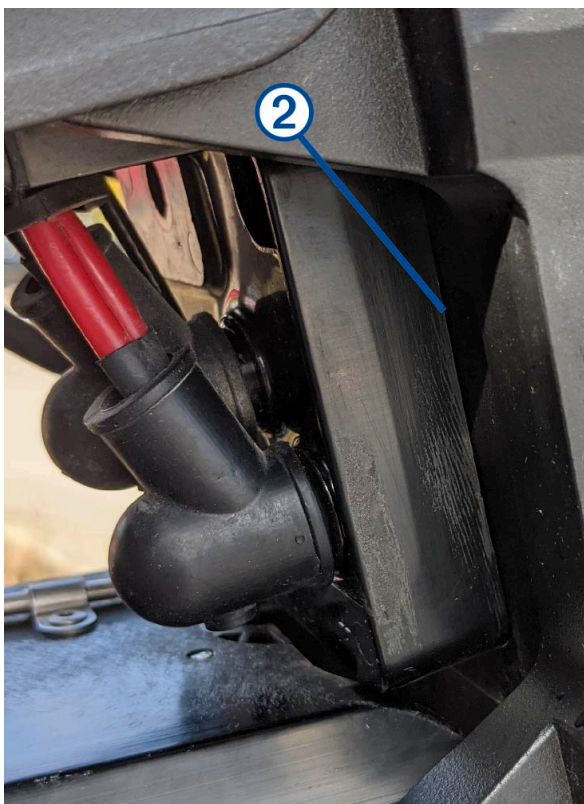
**Motor sem a vedação  
instalada**

2. Examine o espaço entre a caixa de junção de cabos e o compartimento do servo da direção ②.

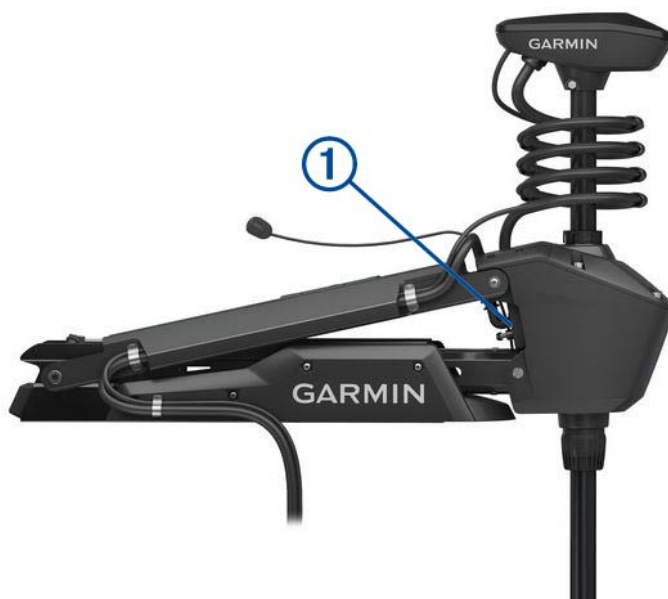
1. Placer elmotoren i udtrukket position, så du kan se kabelsamledåsen ①.

2. Undersøg afstanden mellem kablesamledåsen og servostyrehuset ②.

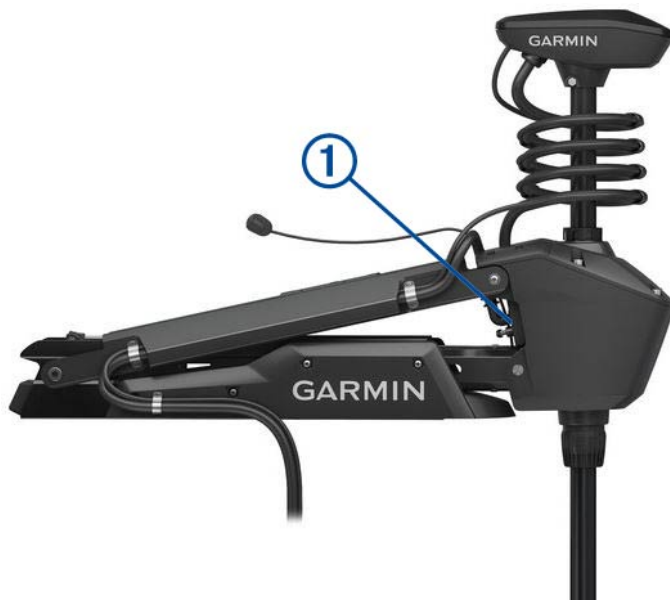
1. Aseta keulamoottori käyttöasentoon, jotta näet kaapelikytkentärasian ①.

2. Tutki kaapelikytkentärasian ja ohjaustehostimen kotelon välinen kohta ②.

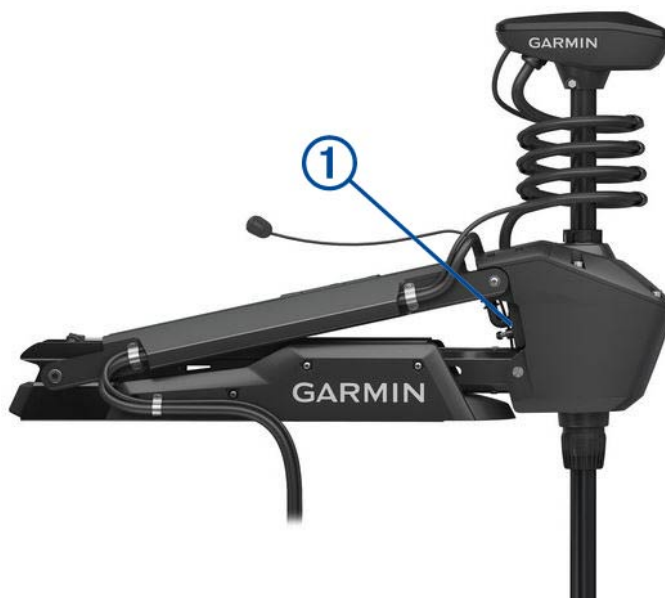
1. Placera trollingmotorn i utfällt läge så att du kan se kabelfördelaren ①.

2. Undersök utrymmet mellan kabelfördelaren och styrservohuset ②.

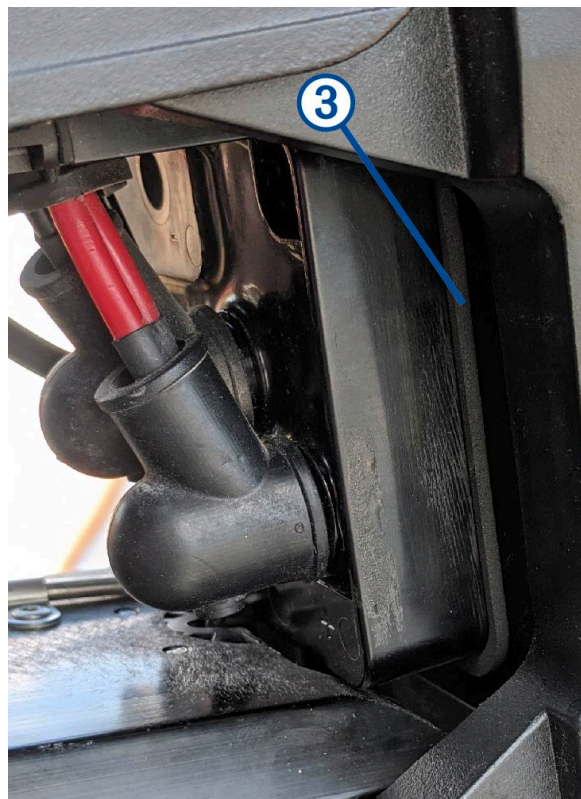
**Motor s postavljenom  
brtvom**

Ako je na motor postavljena brtva, možete vidjeti dodatan sloj između razvodne kutije i kućišta servoupravljača ③.

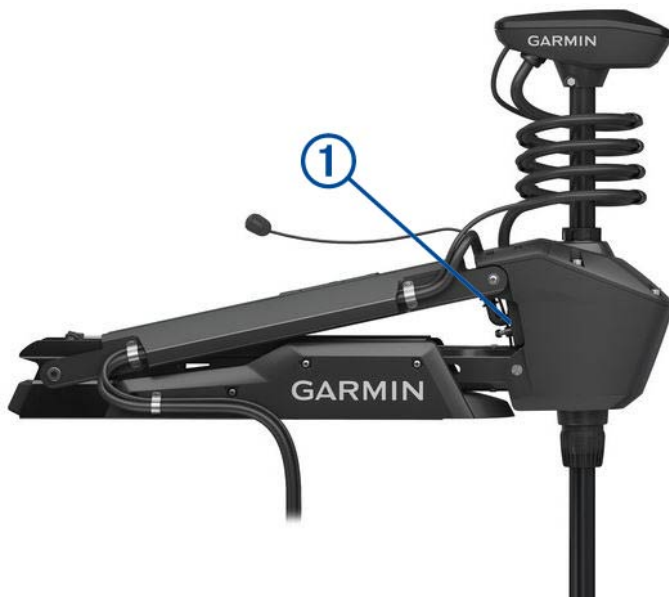
1. 将拖钓船马达置于展开位置，保证您可以看到电缆接线盒 ①。

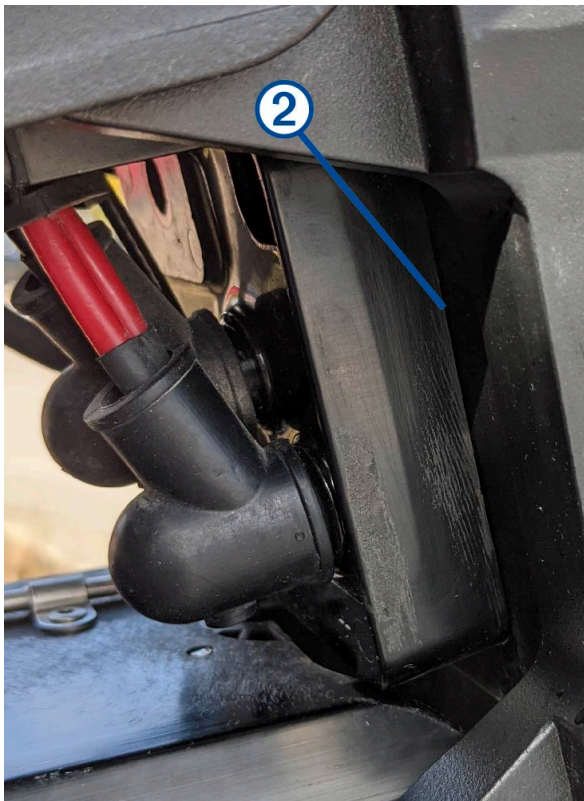
未安装密封件的马达

2. 检查电缆接线盒与操舵伺服马达外壳 ② 之间的空间。

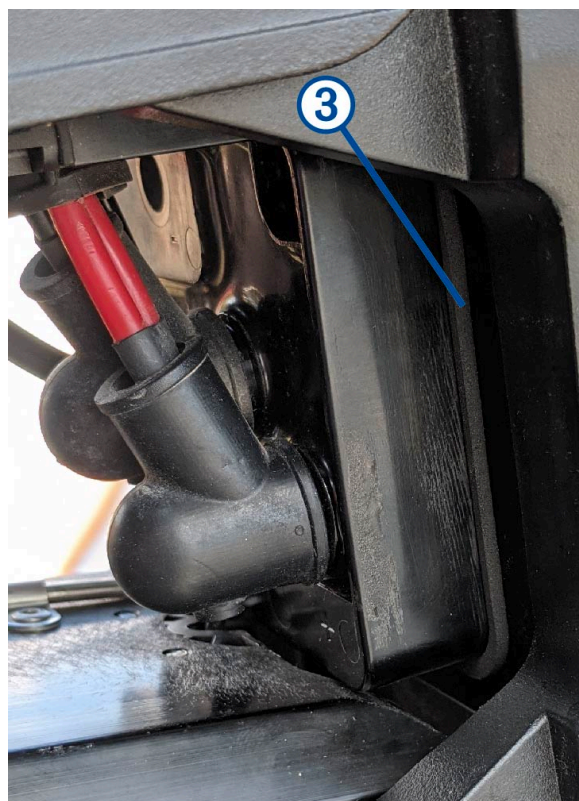
已安装密封件的马达

如果您的马达已安装密封件，则可以看到电缆接线盒与操舵伺服马达外壳之间的附加层 ③。

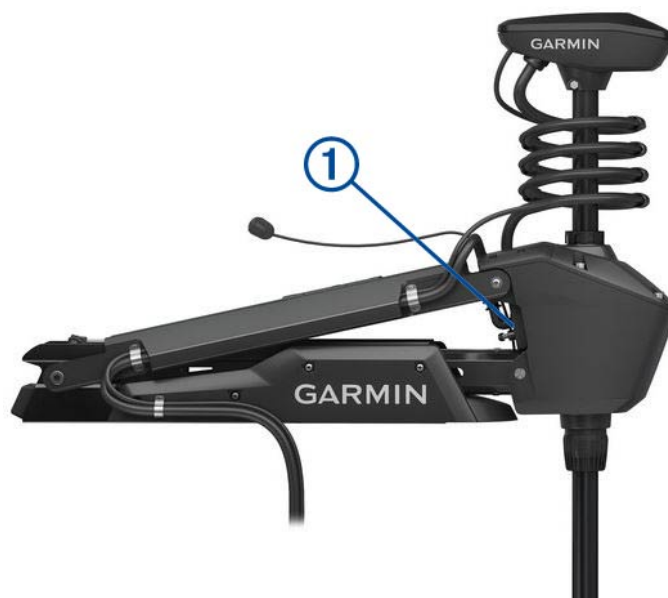
1. ケーブルジャンクションボックス ① が見えるように、トロリングモーターを展開位置に配置します。

2. ケーブルジャンクションボックスとステアリングサーボハウジング ② の間のスペースを点検します。

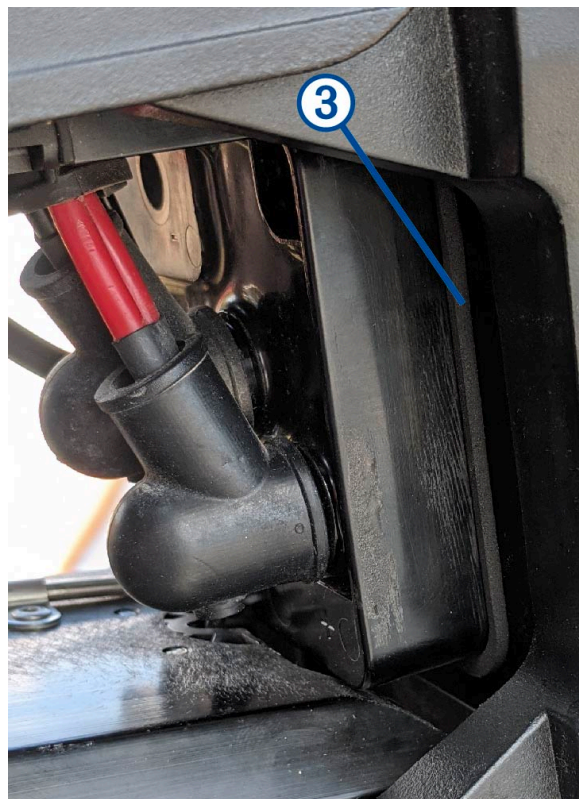
シールが取り付けられて  
いるモーター

モーターにシールが取り付けられている場合は、ケーブルジャンクションボックスとステアリングサーボハウジングの間に追加の層が確認できます ③。
