**AUTOPILOT 1.2L/2.0L PUMPS AND SMARTPUMP**

## POTENTIAL FAILURE OF AUTOPILOT PUMPS

### PRODUCTS AFFECTED

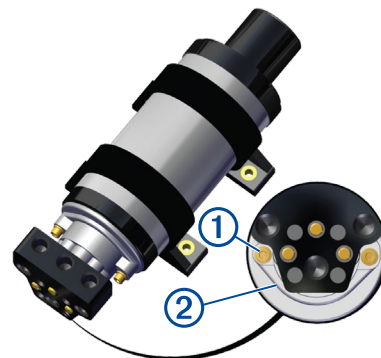
Examine the installed pump for damage.

If the pump has been damaged, hydraulic fluid will be visibly leaking from the screws ①, the motor manifold ②, or both.

If you determine that the pump has been damaged, it must be immediately removed from the system and replaced after determining and correcting the cause of the failure.

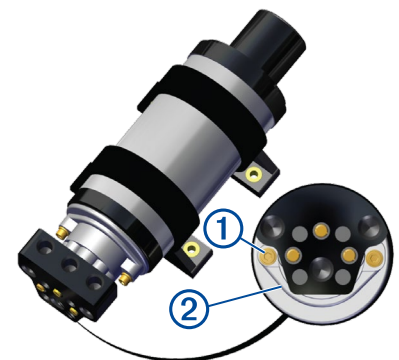
Vérifiez que la pompe installée n'est pas endommagée.

Si la pompe a été endommagée, du liquide hydraulique fuit au niveau des vis ①, du collecteur du moteur ② ou les deux.

Si vous constatez que la pompe a été endommagée, celle-ci doit être immédiatement retirée du système et remplacée une fois que vous aurez déterminé et corrigé la cause de la défaillance.

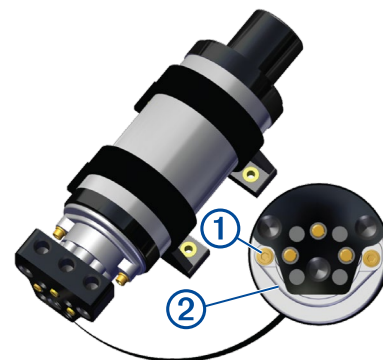
Esaminare la pompa installata per verificare che non sia danneggiata.

Se la pompa è stata danneggiata, il fluido idraulico fuoriesce visibilmente dalle viti ①, dal collettore del motore ② o da entrambi.

Se si determina che la pompa è stata danneggiata, è necessario rimuoverla immediatamente dal sistema e sostituirla dopo aver determinato e corretto la causa del guasto.

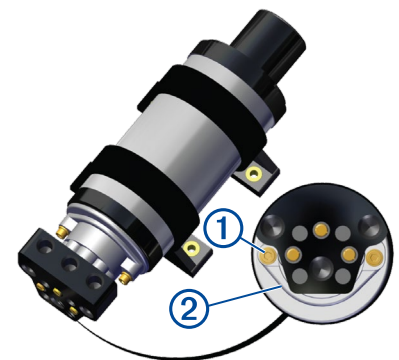
Überprüfen Sie, ob die installierte Pumpe beschädigt ist.

Falls die Pumpe beschädigt ist, läuft Hydraulikflüssigkeit aus den Schrauben ①, dem Motorverteiler ② oder aus beiden Teilen aus.

Falls Sie feststellen, dass die Pumpe beschädigt wurde, muss diese sofort aus dem System entfernt werden und ersetzt werden, nachdem die Ursache des Versagens ermittelt und behoben wurde.

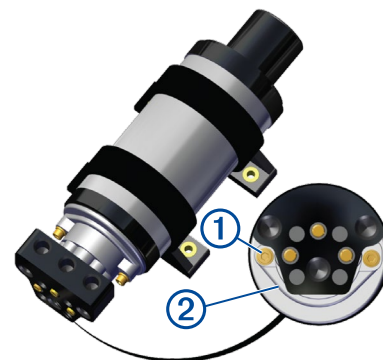
Examina la bomba instalada en busca de daños.

Si la bomba se ha dañado, el líquido hidráulico presenta fugas visibles desde los tornillos ①, el colector del motor ② o ambos.

Si confirmas que la bomba está dañada, deberás retirarla inmediatamente del sistema y sustituirla después de localizar y corregir la causa del fallo.

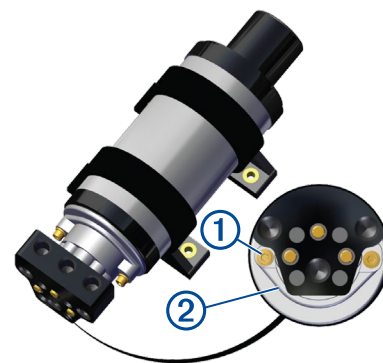
Verifique se há danos na bomba instalada.

Se a bomba estiver danificada, haverá um vazamento visível vindo dos parafusos ①, do coletor do motor ② ou de ambos.

Se determinar que a bomba foi danificada, remova-a imediatamente do sistema e substitua-a depois de determinar e corrigir a causa da falha.

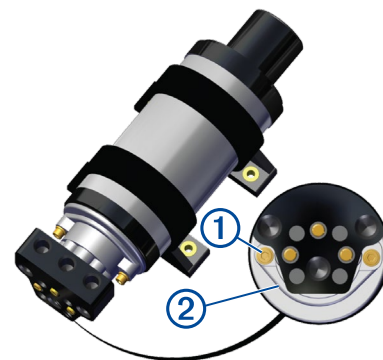
Undersøg den installerede pumpe for skader.

Hvis pumpen er blevet beskadiget, lækker der synligt hydraulikvæske fra skruer ①, motormanifolden ② eller begge.

Hvis du konstaterer, at pumpen er blevet beskadiget, skal den straks fjernes fra systemet og udskiftes, når årsagen til fejlen er fundet og udbedret.

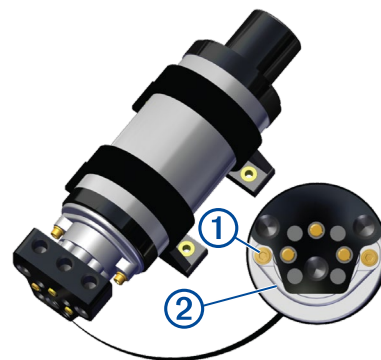
Kontroller den monterte pumpen for skader.

Hvis pumpen er skadet, vil du se at det lekker hydraulikkvæske fra skruene ①, motormanifoldet ② eller begge deler.

Hvis du fastslår at pumpen er skadet, må den fjernes umiddelbart fra systemet og byttes ut etter at årsaken til feilen er fastslått og utbedret.

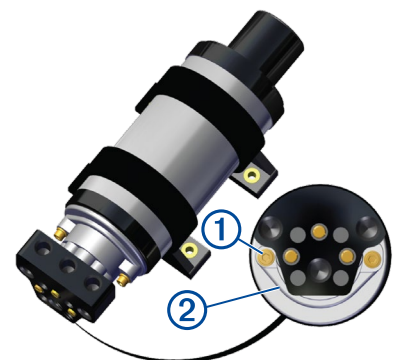
Om pumpen inte styr båten, eller om den bara kan styra båten åt ena sidan, är pumpen troligen skadad. Utför följande steg för att undersöka hydraulsystemet och kontrollera om pumpen kan ha skadats. Om du fastställer att pumpen har skadats måste den omedelbart tas bort från systemet och bytas ut efter att orsaken till felet har fastställts och åtgärdats.
